Keldur á Rangárvöllum

Viðgerðir á Keldum sumarið 1997.
Vesturtraðir, smiðja, hjallur og Nýjahús

Þór Hjaltalín

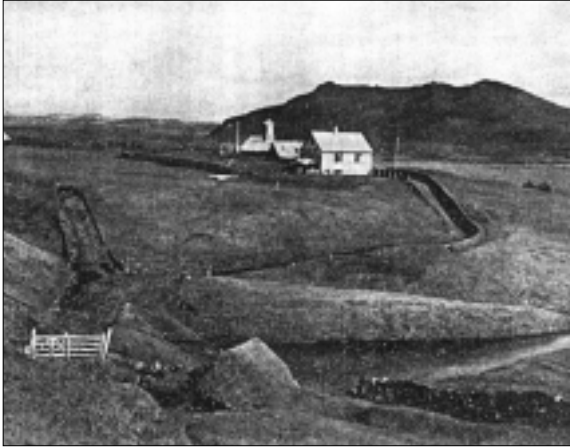
Mynd 1. Keldur um 1945. Neðst eru Vesturbotnar og myllukofinn. Framan við myllukofann eru upptök Króktúnslækjar, en þar skagar Litlitangi út í á. Vesturtraðirnar ná vel upp á hlað og alveg að kálgarðinum. Hleðslan næst kálgarðinum taldi Skúli að stofni til vera mjög forna. Þar norðan við stóð gömul smiðjutóft og gróf Skúli upp syðstu hleðslusteina hennar Þegar norðurveggur traðanna var hlaðinn árið 1891. Þar sem beygjan er í tröðunum kallar Skúli "olnbogann". Ljós. Páll Jónsson.

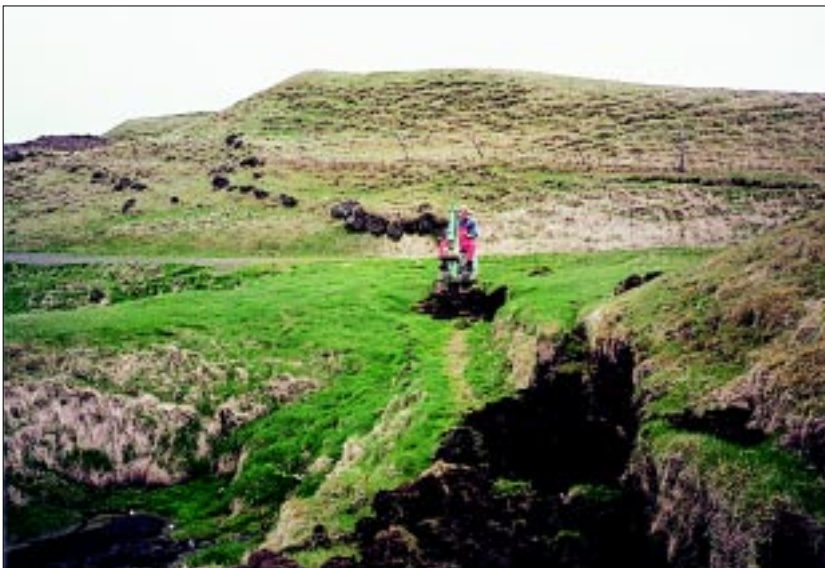
Mynd 2. Vorið 1997. Traðirnar voru uppgrónar en Skúli Lýðsson minnst þess að í æsku hans hafi þær verið akfærar Willysjeppa. Ari og Unnsteinn hófu verkið á því að grafa upp úr þeim. Á myndinni má sjá Unnstein nota litla skurðgröfu við það verk. Ljós. Ari Jóhannesson.

Við endurgerð traðanna var líkt eftir hleðsluaðferðinni sem fyrir var. Fyrst var grafið niður að sandinum sem liggur rétt neðan við yfirborð traðarstígsins. Jarðvegur úr hólnum norðan við traðirnar hefur sígið töluvert í átt að keldunum og var nauðsynlegt að hreinsa hann vel frá. Í hleðsluna voru síðan höfð fjögur grjótlög með tvöföldum streng á milli og brík efst. Að mestu var notað það grjót sem var til staðar en nokkuð af grjóti

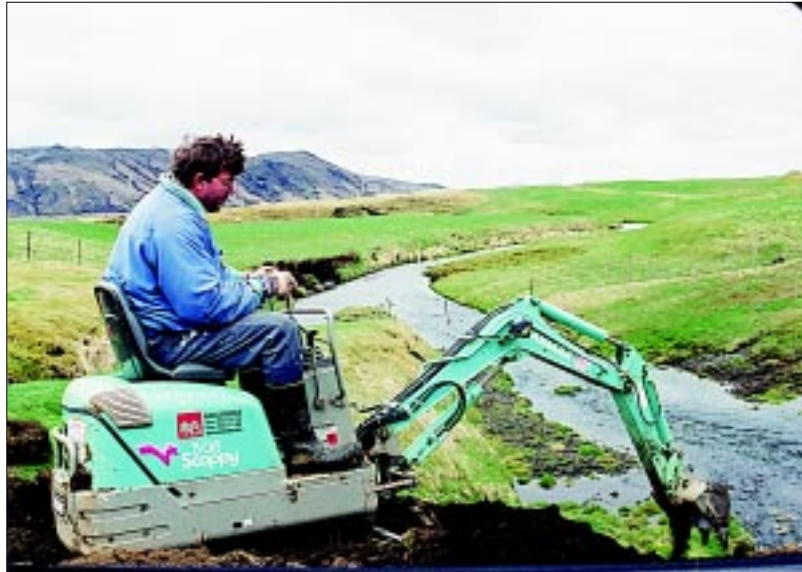
Mynd 4. Austan við Litlatanga kemur keldan beint undan tröðunum og er nokkuð bratt niður á hana. Ari og Unnsteinn hlóðu þar vegg. Hér má sjá Unnstein munda skófluna en Ari stendur í tröðunum. Ljós. Ólöf Kristinsdóttir.

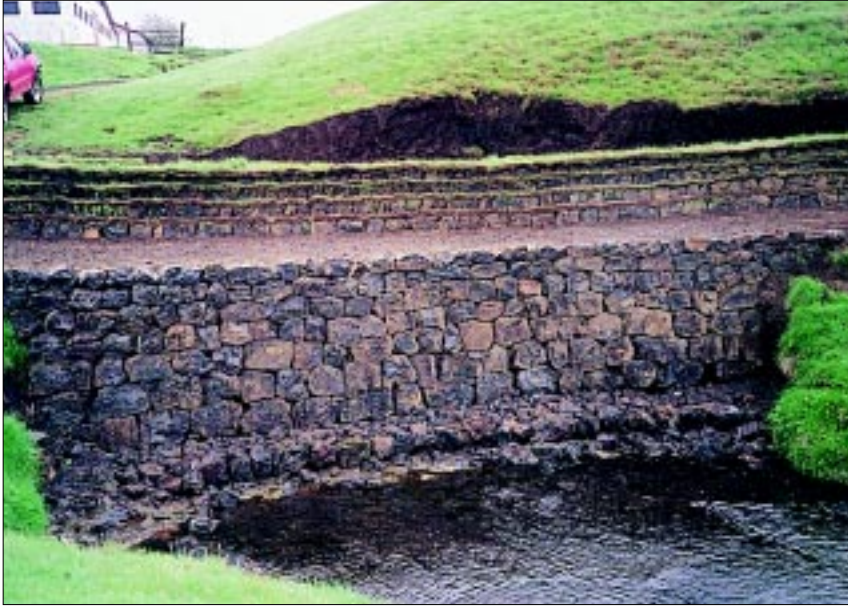
Mynd 5. ... að loknu verki. Veggurinn full hlaðinn ásamt norðurgarðinum, sem hafður var með fjórum grjótlögum og tvöföldum streng á milli. Ljós. Ari Jóhannesson.

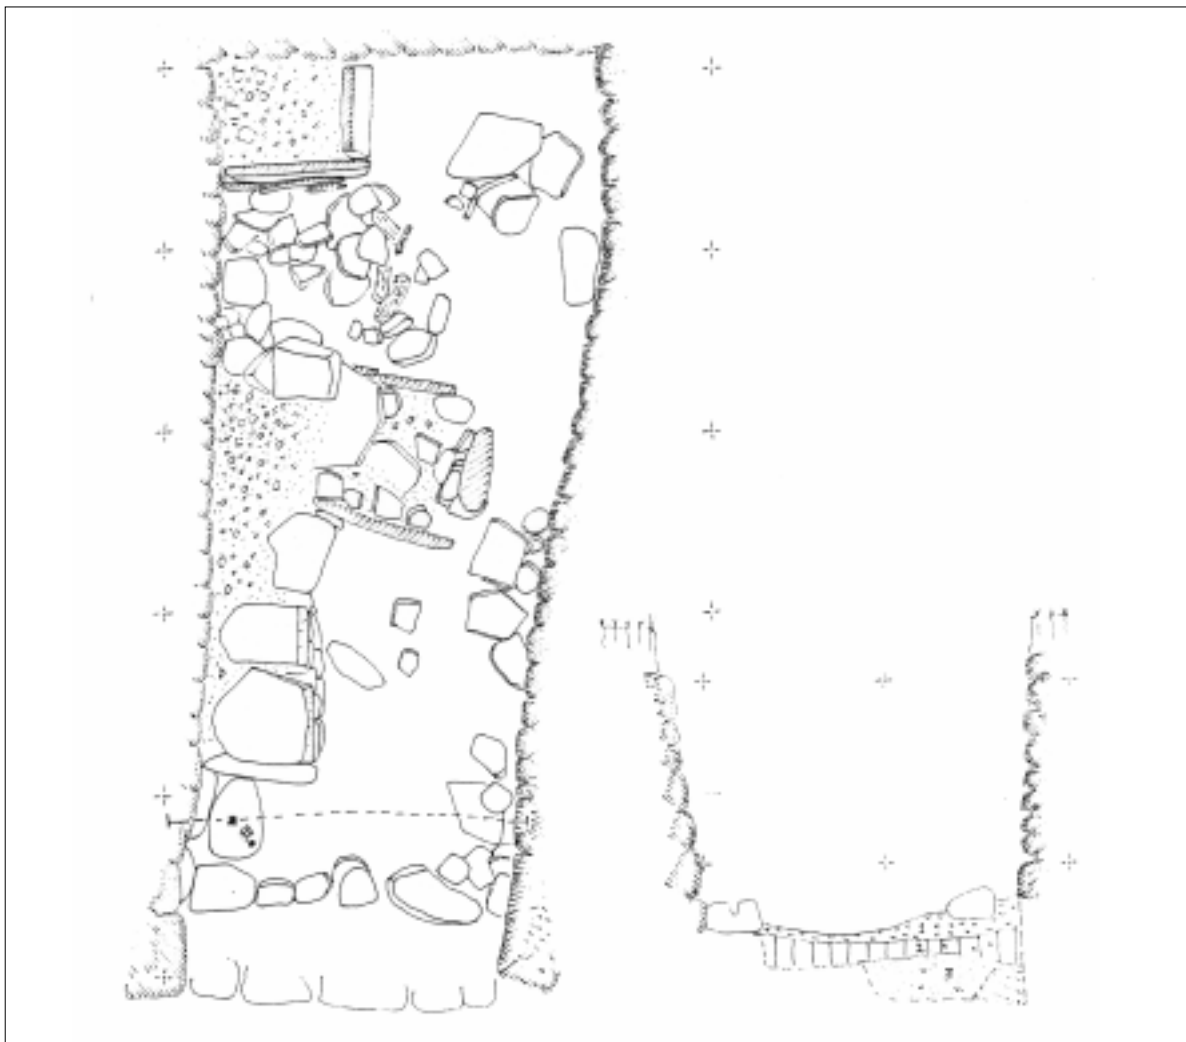
Mynd 6. Grunnmynd og snið af smiðjunni. Innst í vestara horninu er þró sem er 60x76 cm að utanmáli og 50 cm há. Hún var full af kolasalla. Stoðasteinar voru meðfram veggjum með mislöngu millibili, allt frá 1,2 m í 2 m. Ein stoðin mun líklega hafa staðið uppi á bekknum. Eldstæðið er 50 cm hátt mælt frá gólfi. Meðfram vesturveggnum er hlaðinn bekkur úr grjóti, hugsanlega sæti. Við enda bekkjarins er steðjasteinn. Í sniðinu reyndist gólfskáin vera 8-9 cm þar sem hún er þykkust. Undir gólfinu er sandblendinn jarðvegur með ógreinilegum mannvistarleifum. Smiðjan sjálf er um 1,75 m að breidd að framan en um 2,25 m að breidd innst. Lengd smiðjunnar er um 4,75 m.

Teikning Guðmundur Ólafsson og Ragnheiður Traustadóttir.

Þann 5. júní 1997 fóru þau Guðmundur Ólafsson og Ragnheiður Traustadóttir fornleifafræðingar að Keldum til þess að rannsaka smiðjutóftina. Fyrirhugað var að hlaða smiðjuna upp að nýju og þótti því rétt að grafa niður í gólf hennar og athuga hvort þar væri eitthvað forvitnilegt að finna. Gólfið var hreinsað og snið tekið framan við bekkinn. Gólfskánin var ca. 8-9 cm þar sem hún var þykkust, blönduð kolum og gjalli. Undir gólfinu var sandblendinn jarðvegur með ógreinilegri

mannvist. Neðst og austast voru leifar af eldri torfvegg sem gekk undir vegginn. Svo er að sjá að smiðjan hafi staðið á þessum stað tiltölulega skamman tíma.⁸ Vigfús Guðmundsson segir að elstu leifar af smiðju á Keldum hafi fundist vestan við haugstæðið við fjósið, þegar grafið var fyrir þró þar. Bygging þessi, segir hann, mun vera mun eldri en fjósið, sem þó er margra alda gamalt. Aðra smiðjurúst er svo að finna fyrir vestan bæjarröndina, og sást tóft hennar fram á þessa öld.⁹ Um eldri smiðjurústina segir Skúli Guðmundsson að í fornöld hafi smiðjan verið undir tröðunum milli austurkálgarðs og tappakofastéttar, undir þeim

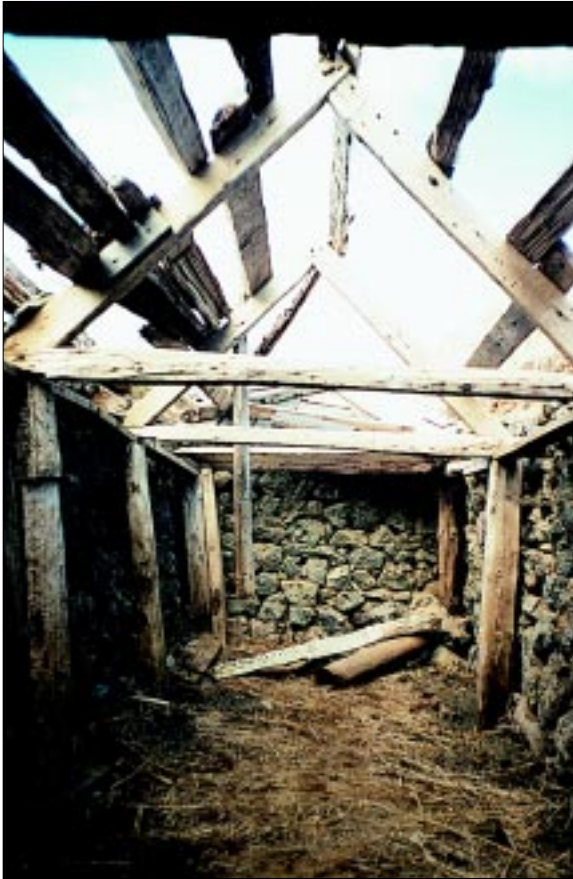
Mynd 8. Séð inn eftir hjallinum þann 13. maí 1997. Grindinni í hjallinum og smiðjunni hafði verið "tjaslað saman". Því var nauðsynlegt að sækja fyrirmyndina í skemmurnar. Ljós. Þórhallur Hólmgeirsson.

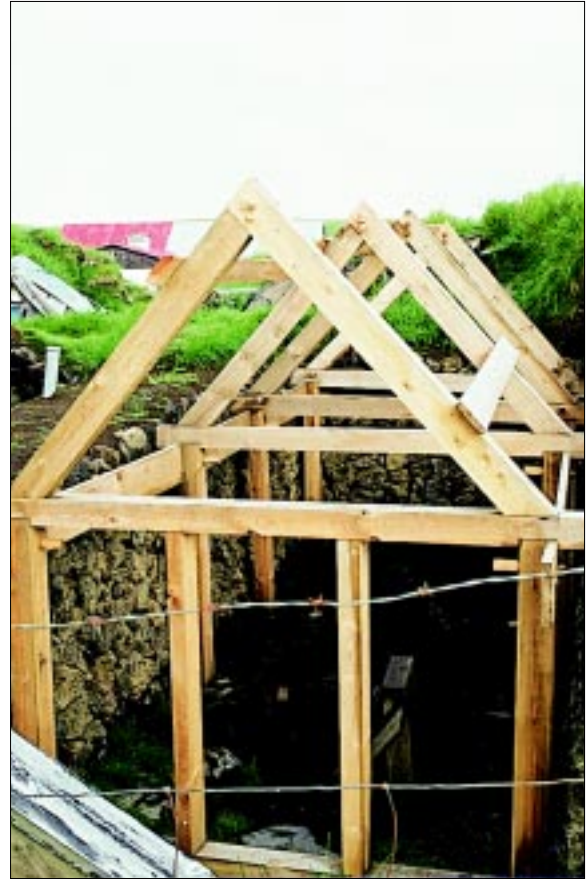
Mynd 9. Lokið var við að reisa hjallgrindina þann 10. júlí 1997. Samsetning hennar sést vel á myndinni. Borað var fyrir trénöglum og hún sett saman á þann hátt. Þessa samsetningu er að finna víðar á bænum en í skemmunum, t.d. í skálanum. Aurstokkur liggur undir fremstu stoðaröðinni við suðurstafinn og varð að laga grjótpúkkið undir honum til þess að fá hann réttan. Ljós. Þór Hjaltalín.

Máttarviðir smiðju og hjalls voru algerlega endurnýjaðir. Samsetning þeirra var höfð eins og í Stóru- og Litluskemmu og sömu samsetningu má einnig sjá í skálanum. Í ritgerð sinni um dómkirkjuna á Hólum færir Guðbrandur Jónsson rök fyrir því að Gunnsteinsstaðakirkja í Langadal sé miðaldasmíð. Þar er hvergi að finna járnagla, heldur er allt tréneglt.¹⁵ Samsetning máttarviða er þar einnig með sama hætti og á Keldum. Í smiðjunni var áferð víða höfð gróf, enda mun smiðjan vera elsta húsið fyrir utan skálann. Við mótun yfirborðs timbursins var notuð öxi og hefill. Á hjallinum var höfð öllu finni áferð, en yfirborð og brúnir voru hefluð með handhefli. Máttarviðir voru gerðir úr afgangss rekaviði frá Laufási í Eyjafirði. Aurstokkur er í framstafninum, en annars standa stoðirnar á steinum. Þar sem aurstokkarnir lágu, hafði verið sett grjótpúkk. Þessa steina varð að laga svolítið til þess að fá stökkinn réttan. Gerð smiðjugrindarinnar olli nokkrum heilabrotum. Gunnar Bjarnason hafði nokkrar efasemdir um að næst fremsti bitinn hafi upprunalega verið þar sem hann var settur við síðustu viðgerð. Staðsetning hans veldur því að smiðurinn getur illa athafnað sig og því erfitt um smíðina. Þann 31. júlí kom Gunnar ásamt Hjörleifi Stefánssyni að Keldum til að ræða betur það mál. Haldinn var fundur, þar sem einnig voru viðstaddir Þórhallur Hólmgeirsson, Skúli Lýðsson og Þór Hjaltalín. Skúli sagði okkur þá að hann hefði sjálfur unnið við smíðar þarna sem barn og fullyrti að bitinn hefði verið þarna þá, þó svo að það ylli smiðnum

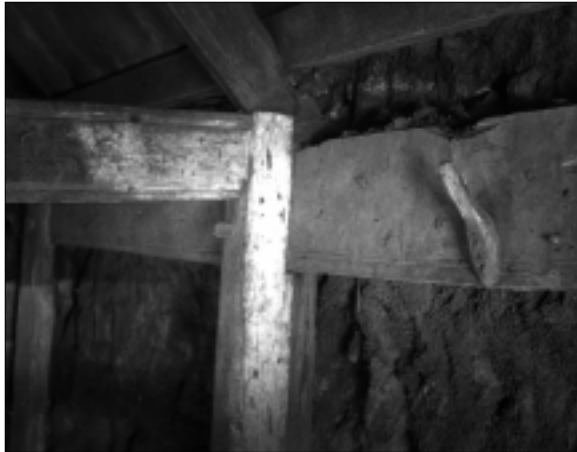
Mynd 10. Samsetningin á grind Gunnsteinsstaðakirkju í Langadal var með sama hætti og sjá má á Keldum og ber hún ýmis einkenni stafverks. Gunnsteinsstaðakirkju taldi Guðbrandur Jónsson vera miðaldasmíð og var hún öll sett saman með trénöglum. Í viðnum eru miðaldaskreytistrik sem minna á Keldur.
Ljós. Matthias Þórðarson (Þjms. 1923:17)

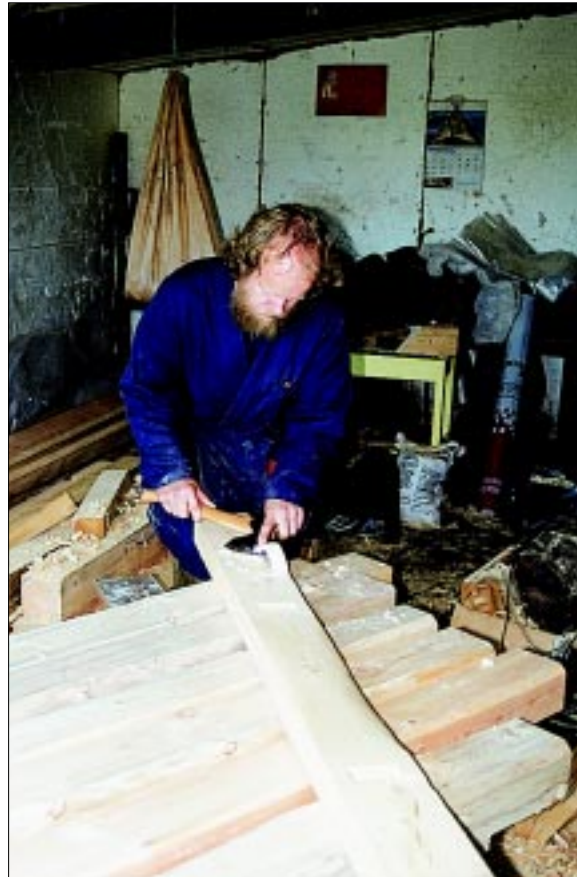
Mynd 11. Þórhallur leggur síðustu hönd á smiðjuviðina fyrir uppslátt þann 19. ágúst 1997. Áferð viðarins í smiðjunni var hafður nokkuð grófari en á hjallinum og var reynt að líkja eftir áferð skálaviðanna. Hér beitir Þórhallur öxinni.
Ljós. Þór Hjaltalín.

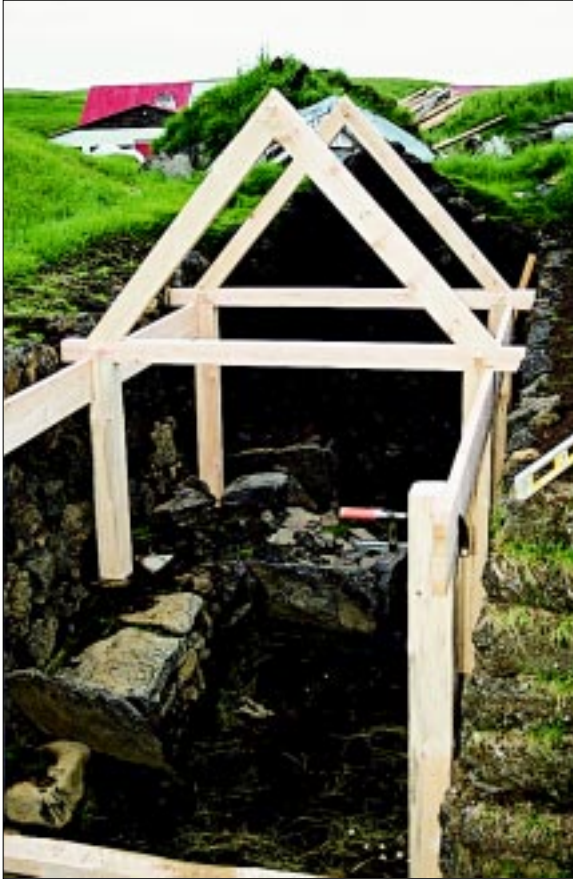
Mynd 12. Lokið var við að reisa grind smiðjunnar þann 19. ágúst 1997. Nokkur umræða átti sér stað um það hvort miðbitinn, sem hér sést á myndinni hafi verið þar upphaflega. Ljós. Þór Hjaltalín.

ópægingdum. Vigfús Guðmundsson lýsir því hvernig smiðurinn sat við vinnu sína,¹⁶ en Gunnar taldi það óvenjulegt að smiðurinn sæti. Þegar smíðað var hefði allt fyllst af reyk og þeir sem þar voru inni hefðu komið þaðan út svart sótugir sagði Skúli Lýðsson. Oft hefði verið brugðið á það ráð að fara út með járneð glóandi og smíða þar. Niðurstaðan varð því sú að láta bitann vera um kyrrt á sínum stað.

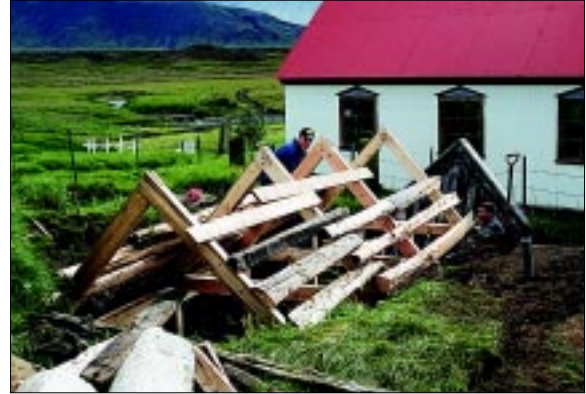
Mynd 13. Unnpór og Víglundur negla rafta á sperru hjallsins. Nauðsynlegt reyndist að endurnýja þá nánast alla. Ljós. Þór Hjaltalín.

Þann 28. ágúst var komið að því að setja þekju á húsin. Fyrst voru raftar negldir á sperrur og sá Þórhallur um það verk ásamt Víglundi og aðstoðarmönnum. Raftar voru nánast allir endurnýjaðir, en þeir gömlu voru flestir fúnir og ónýtir. Þó var notað það sem nýtilegt var. Í rafta var notaður afgang rekaviður frá Laufási og voru drumbarnir klofnir með fleygum. Þeir voru síðan lagðir nokkuð þétt, þannig að hellurnar sem koma þar ofaná hefðu góða undirstöðu. Hellurnar voru hafðar stórar neðst en smærri eftir því sem ofar dró. Góðar hellur voru sóttar í Gnúpverjahrepp. Fyrst eru neðstu hellurnar lagðar. Síðan er moldað að þeim og þjappað vel. Moldin styður þannig við næsta hellulag sem kemur ofan á og mun það vera nægur stuðningur. Þegar búið er að leggja hellurnar alla leið upp á mæninn og molda vel að þeim, er fyrsta þökulagið sett ofaná, svokallað nærtorf. Þökurnar voru keyptar úr landi Keldna samtals um 1200 fermetrar. Nærtorfið snýr rótinni

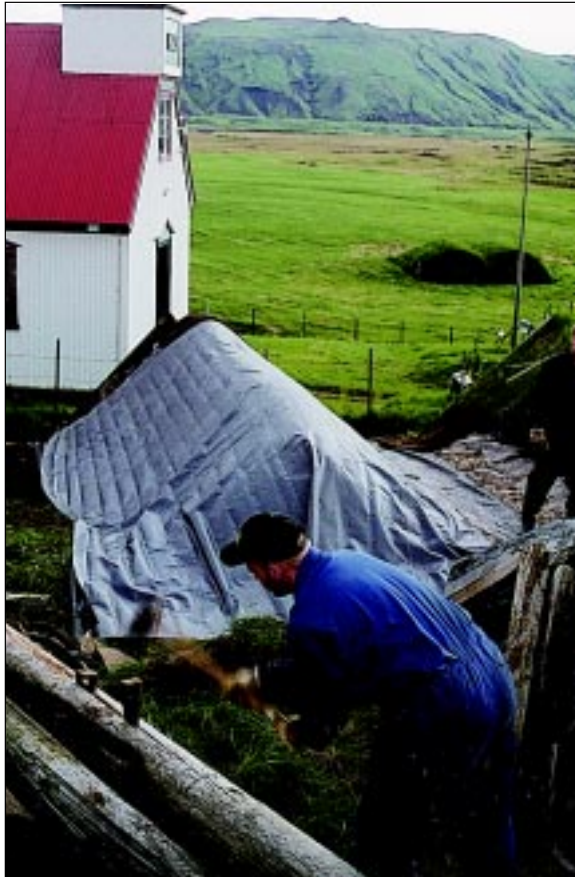
Mynd 14. Unnpór klýfur rekaviðinn með fleyg. Á bakvið sést í Víglund leggja vatnsvarnardúk á smiðjuna. Ljós. Þór Hjaltalín.

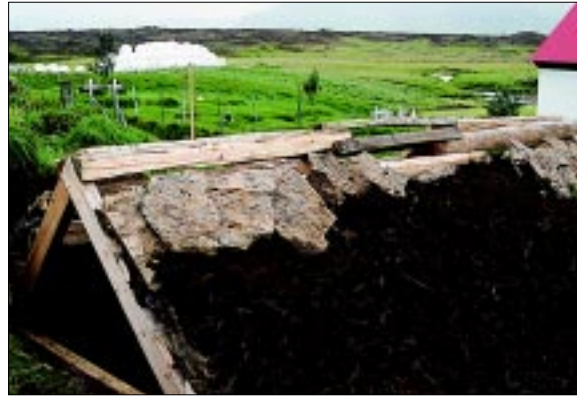
Mynd 15. Molda varð vel að hellunum og var það látið duga sem stuðningur við þær. Ljós. Þór Hjaltalín.

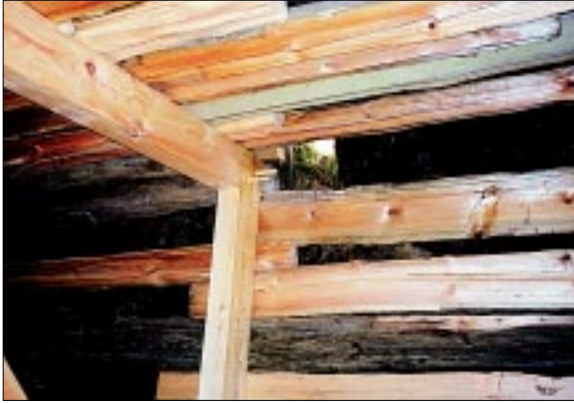
Mynd 16. Loftop var gert á þekju smiðjunnar, beint yfir smiðnum, sunnan megin við aflinn. Ljós. Þórhallur Hólmgeirsson.

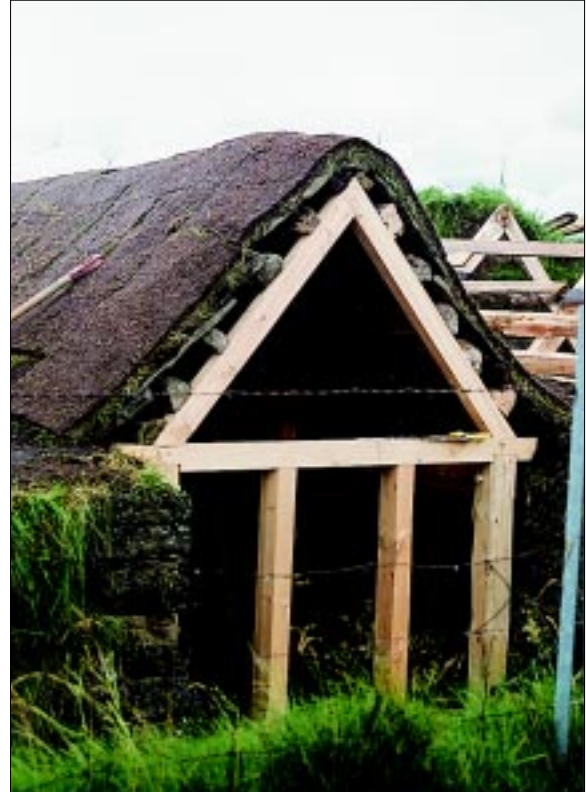
Mynd 17. Þekja hefur verið sett á smiðjuna. Ofan á sperrunum liggja raftarnir, síðan hellurnar og nærtorfið. Ofan á nærtorfið var settur vatnsvarnardúkur og þrefalt torflag. Ljós. Þór Hjaltalín.

upp. Ofan á nærtorfið er lagður vatnsþéttur dúkur, þykkur og sterkur dúkur, sem á að varna því vatn renni ofan í veggina og húsin. Fenginn var maður fyrirtækinu *Fagtúni* til þess að bræða saman samskeyti á dúknum og tengja hann við jarðvatnslögn sem liggur niður í vegginn. Ofan á dúkinn var lagt þrefalt torflag. Grasið er látið snúa niður á fyrstu tveimur lögnum, því næst er settur húsdýraáburður. Víglundur segir að best sé að nota skít, því hann heldur góðum raka í sér og brennir ekki. Nokkur mold var sett undir efsta lagið til þess að fylla í ójöfnur. Lokst er efsta þökulagið lagt ofaná.¹⁷

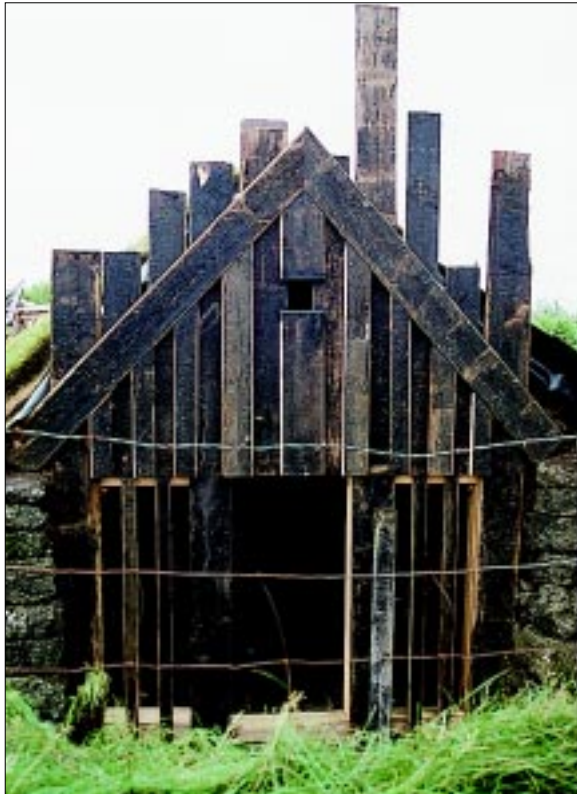
Mynd 18. Hjallurinn kominn með rimla líkt og áður var. Þessu var lokað með hlerum.
Ljós. Þór Hjaltalín.

Árið 1891 tók hjallurinn miklum breytingum, en þá var ákveðið að loka fyrir rimlaopin. Reynt var að líkja eftir því útliti sem hann fékk þá.

Rimlagrindin sem verið hafði á norðurstafni hans var þá breytt í listapil og hleri settur á lamir með krók.

Þá voru smíðaðir hlerar til þess að loka rimlagrindinni að framanverðu og vesturskemmuhurðin gamla sett þar fyrir dyrnar. Þá var útielhúsið rífið og timbrið úr því sameinað vesturskemmunnni og hefur þá ein hurð orðið afgangs og hún því sett á hjallinn.

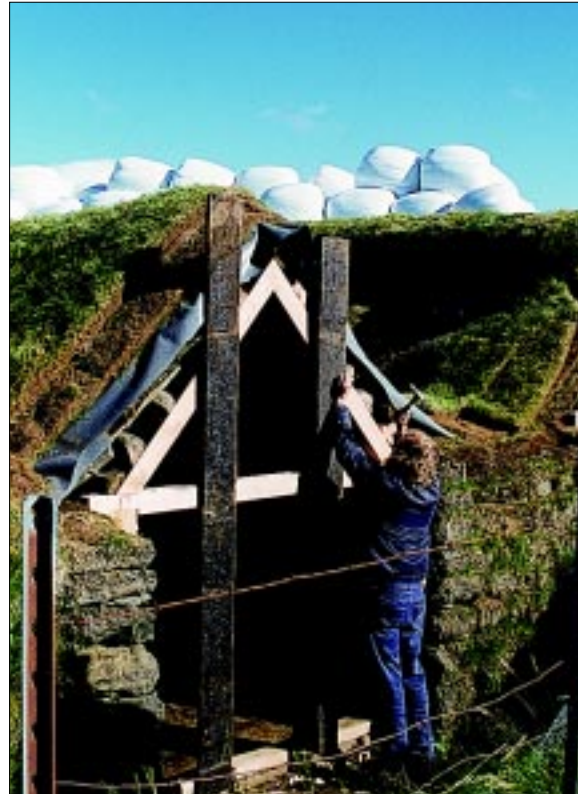
Mynd 19. Þórhallur hefst handa við stafnpílsmíðina. Hér neglir hann fyrstu þiljurnar á smíðjuna með nöglum úr eldsmiðju Gunnars Bjarnasonar. Myndin er tekin í byrjun september, en verkinu lauk um 1. október.
Ljós. Þór Hjaltalín.

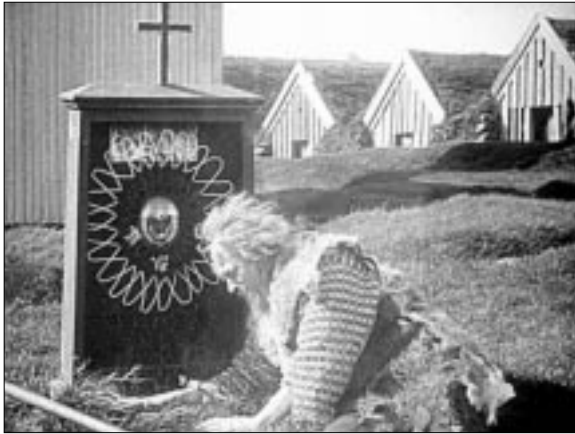
Mynd 20. Saga Borgarættarinnar var tekin upp árið 1919, en hún kom að góðu gagni við endurgerð hjallpilsins. Hér sést hjallurinn í baksýn.

Árið 1919 var kvikmyndin *Saga Borgarættarinnar* að hluta tekin upp á Keldum. Í einu myndskaiðinu, þar sem Gestur eineygði liggur á leiði í kirkjugarðinum, blasir hjallurinn við í baksýn. Stafn hjallsins var teiknaður eftir þessari mynd og hann endursmíðaður. Í þiljurnar var notað gamalt timbur úr Húsinu á Eyrarbakka. Allir naglar voru sérstaklega smíðaðir í eldsmiðju Gunnars Bjarnasonar, en þeir Ólafur Ólafsson smíðuðu samtals 400 fimm, fjögurra og þriggja

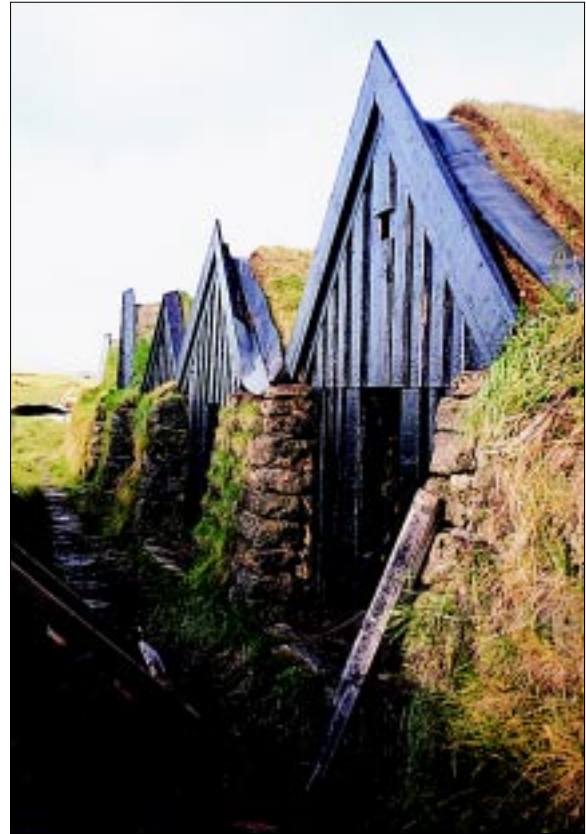
Mynd 21. Horft vestur eftir húsaröðinni. Hjallur, smiðja, Litlaskemma, og Stóruskemma. Húsin eru nýttjörguð. Ljós. Þórhallur Hólmgeirsson.

ins nær dúkurinn upp á þilið. Norðan við smiðjuna og hjallinn þarf að laga til jarðvegysfirborð þannig að meiri halli fáiast frá húsunum. Hætt er við að vatn geti safnast fyrir í dældum. Þilin sem ganga næst kömpunum eru söguð til og felld að útlínum hleðslanna. Þannig er það einnig á skálapílinu.²¹ Allt járnverk í þilin var smíðað í smiðju Gunnars Bjarnasonar. Gömlu lamirnar á fjósinu voru hafðar sem fyrirmyndir að lömum á hurðir smiðju og hjalls.

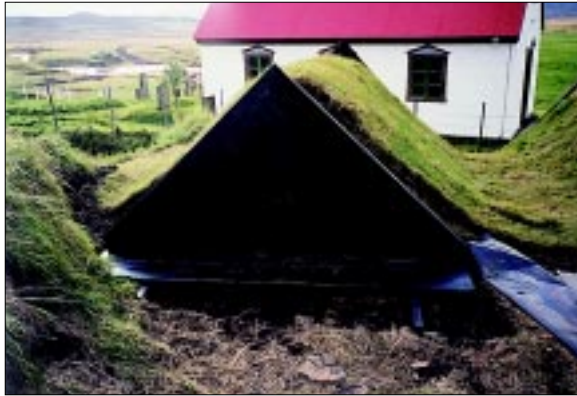
Mynd 22. Norðurstafrn hjallsins. Vatnsvarnardúkurinn var látinn liggja á skábretti til þess að beina vætunni frá húsinu. Við samskeyti þils og brettis var settur skáhallandi listi, þar sem dúkurinn var negldur. Ljós. Þórhallur Hólmgeirsson.

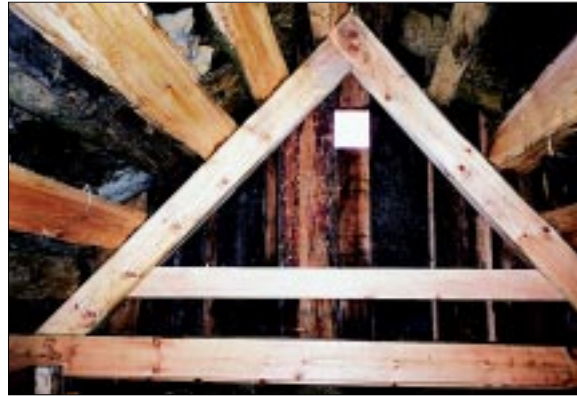
Mynd 23. Horft norður eftir hjallinum. Árið 1892 var hjallinum lokað, þ.e. sett listabil á norðurstafrinn og smíðaðir hlerar fyrir grindurnar að framan ásamt því að hurð var sett fyrir dyraopið. Á norðurgafflinn var sett op á þilið og hleri fyrir með krók. Hér hefur verið tekið úr fyrir opinu á miðjuborðinu, en þessu opi má loka með hlera. Gunnar Bjarnason smíðaði bæði lamir og krók eftir fyrirmynd frá Keldum. Ljós. Þórhallur Hólmgeirsson.

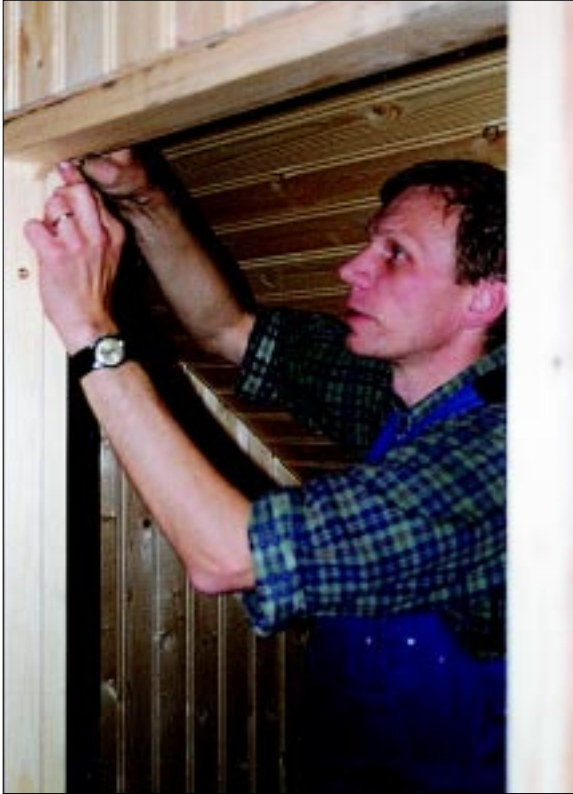
Mynd 24. Gunnar Bjarnason gengur frá dyrastöfum á lofti Nýjahúss síðsumars 1997. Ljós. Þór Hjaltalín.

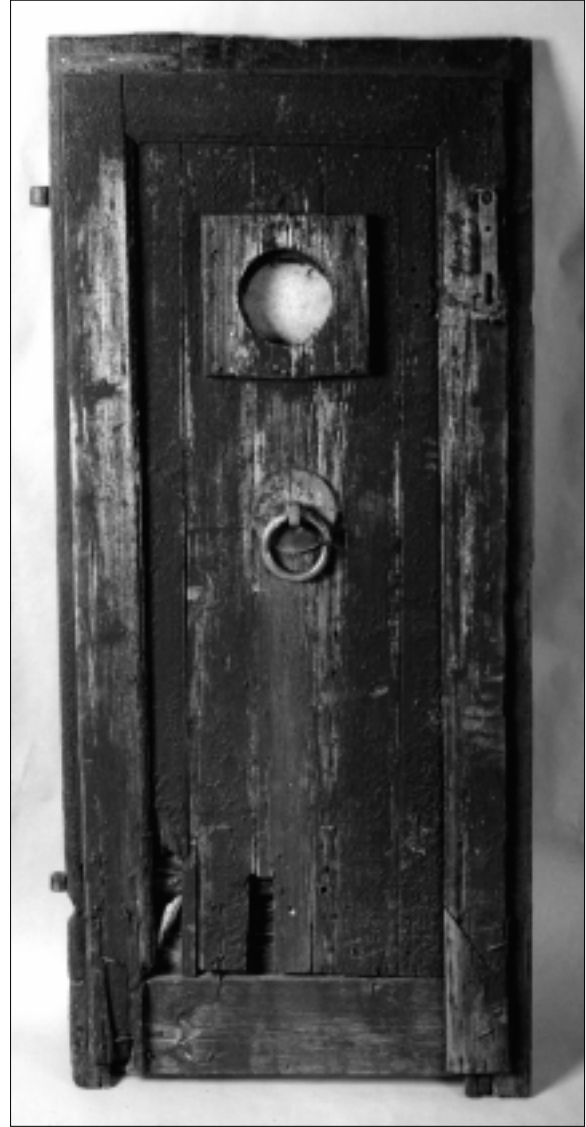
Skúli smíðaði því hurð þessa árið 1912 upp úr gamalli hurð frá miðri 19. öld. Vorið 1997 var þessi hurð mjög illa farin og kostaði töluverða viðgerð. Um þetta segir Gunnar Bjarnason:

Mikil viðgerð fór fram á henni. Var hún mjög illa farin af fúa, auk þess sem fyrri tíma viðgerð var ónýt og hafði skemmt frá sér. Höfðu 3 borð

verið negld innan á að neðanverðu og haldið bleytu í hurðinni þar. Lamirnar voru báðar ónýtar afryði. Þær voru undir okunum og voru ósamstæðar. Þær eru merktar og geymdar í lamafni Keldna. Önnur lamaför sáust á hurðinni með torkennilegu fari eftir enda efri lamarinnar, þar sem endi laufsins virðist sveigjast upp. Nýju lamirnar eru í sömu breidd og gamla lamafarið, en með algengu lagi á lamaenda. Slagjárn af klinku hékk á hurðinni. G.B. smíðaði 3 hluti, handfang, hlaupjárn og keng og festi á hurðina, svo nú er nothæf klinka á hurðinni - Fyrirmynd er engin en slagjárn er gamalt. Gert var við hurðarhring úr messing, hann var brotinn og vantaði í hann stykki. Ísleifur Friðriksson sá um það. Nýr festufleygur úr járninu var smíðaður og heldur hann hringnum á hurðinni. Ný rúða var sett í hurðina því sú gamla var brotin. Hún hafði verið úr rákóttu gleri (þvottabrettisgleri?) en sú nýja er slétt. Hespan var sprungin og gerði G.B. við, sauð í sárin. Hespan var færð til, var áður ofan við klinkuna en þá hafði hún lafað ofan á handfangið, svo hún var sett ofan við miðju hurðar.²³

Mynd 25. Útihurð Keldnaskálans fyrir viðgerð 1997. Hurð þessa smíðaði Skúli Guðmundsson árið 1912 upp úr annarri hurð líklega frá 1853. Hringurinn er sennilega sá hinn sami og Brynjólfur biskup Sveinsson getur um í visitasíu sinni til Keldna árið 1641. Hann hékk þá á kirkjuhurðinni. Ljós. Guðmundur Ingólfsson.

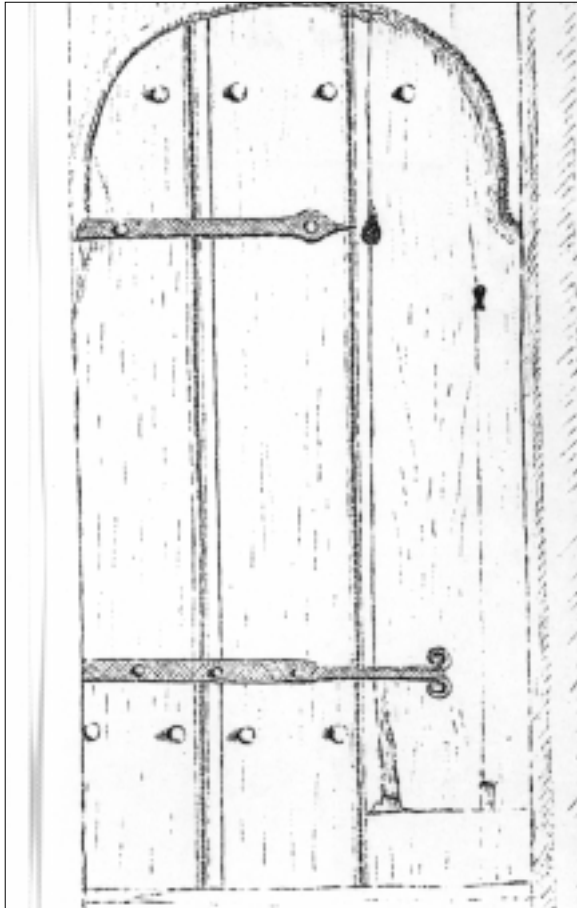
Þó eru þar [í búrinu] líka þessir gömlu viðir og hurð, læst og á hjörum, eldri en núverandi skálahurð. Hún er úr sama efni, með sömu strikum og elstu viðirnir, 76 cm. á breidd, bogadregin að ofan, eins og dyrnar, sem vel eru manngengar. Járnlamir (að sjálfsögðu endurnýjaðar, ásamt skránni) með rósabeygjum til endanna, liggja þvert yfir hurðina og tapparöð úr dökkum viði er til prýðis um þvera hurð ofan- og neðanverða. - En að "búrluklarnir", sem Steinvör vildi fá Hálfadáni, hafi gengið að hurð þessari, þykir ef til vill ekki trúlegt.²⁴

Mynd 26. Teikningu þessa af búrhurðinni á Keldum hefur Kristín Skúladóttir gert líklega um 1945. Viðir hennar eru sams konar og elstu skálaviðirnir.

Skeytt var neðan á eitt borðið á áður viðgerðan hluta þess. Gert var við trénacla. Nýr settur í þar sem vantaði. Lamirnar voru báðar smíðaðar nýjar. Neðri lömin er trúlega sú upphaflega en nú vantaði fremsta hlutann á hana auk þess sem hún er mjög ryðguð. Smíðað var eftir fari sem sést mjög greinilega og sýnir hrúthornslagadann enda. Efri lömin er seinni tíma smíð. Mörg naglagöt sýna að upphaflega lömin hefur verið færð a.m.k. þrisvar (augað beygt að nýju vegna slits og hún því stýtt) Fingurstórt gat er í lamahæð á hurðarspjaldinu og gæti verið gamalt naglagat í upphafi. Tvö dauf för sjást eftir hrúthornslagadann enda upphaflegu lamar-innar, sem færð hefur verið til á hurðinni. Ákveðið var að smíða þess konar löm og staðsetja hana í færslu no. 2, og leyfa gatinu að vera óhreyfðu. Ryðguð hurðarskrá hékk á einum nagla á hurðinni og bíður skráin viðgerðar á verkstæði G.B. Ekki sjást

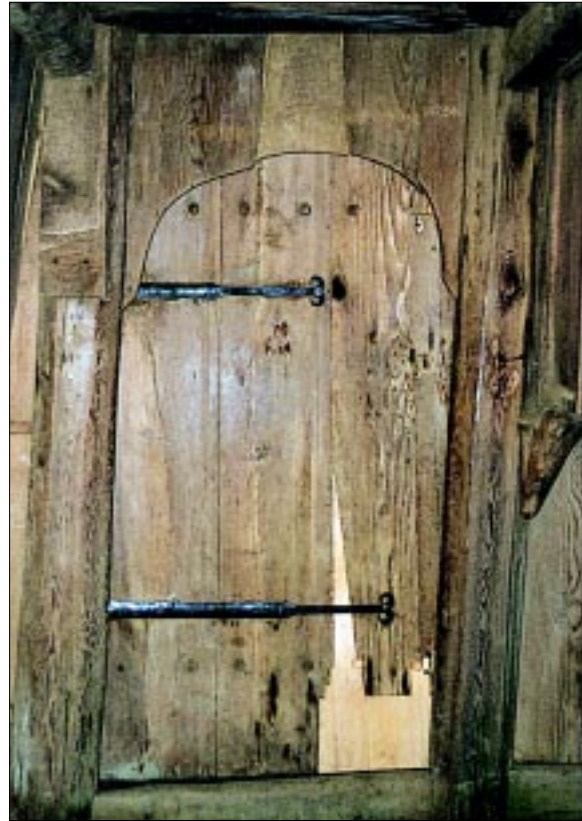
Mynd 27. Nýuppgerð hurðin komin á sinn stað á Keldum. Nýjar lamir voru smíðaðar, settir nýjir trénaclar þar sem þá vantaði og skeytt við brotna borðið. Engin tilraun er gerð til þess að "fela" viðgerðirnar. Ljós. Þór Hjaltalín.

skýr för eftir lykillauf á hurðinni. Naglaför eru eftir eitthvað ofarlega á miðri hurð, e.t.v. hurðarhring. Gömlu lamirnar eru merktar og eru í safni gamalla lama frá Keldum. Sjálfhurðin er á sínum stað á Keldum og var hurðardrött fest upp að nýju, til bráðabirgða, en svo mikil skekkja er í þilinu að ekki er hægt að festa dróttina rétta.²⁶

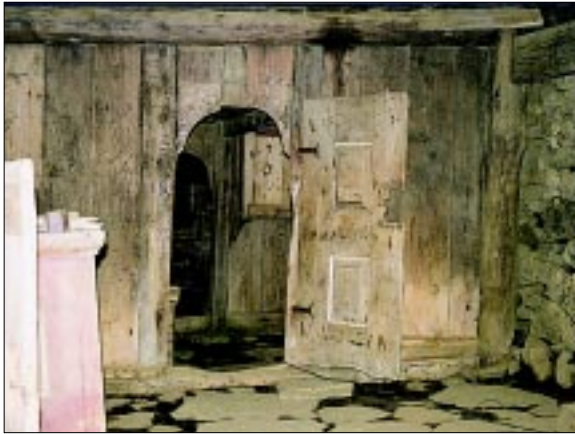
Mynd 28. Skálahurðin komin á sinn stað eftir viðgerð. Spjaldahurð þessi kom úr kirkjunni á Hlíðarenda árið 1802. Ljós. Þór Hjaltalín.

Skálalhurðin mun vera úr Hlíðarendakirkju, flutt að Keldum eftir að kirkjan þar var lögð af árið 1802.²⁷ Vandað hefur verið til við smíðina á þessari gömlu spjaldahurð. Nú var gert við kanta á fölsum sem spjöldin liggja í. Ummerki voru um eldri viðgerðir á þeim. Efri lömin var hreinsuð og olíuborin en smíða varð nýja löm að neðan. Gömlu naglarnir voru notaðir til að festa þær á að nýju. Einnig var gert við hurð milli skála og baðstofu. Smíða varð nýja löm á hana og gera við

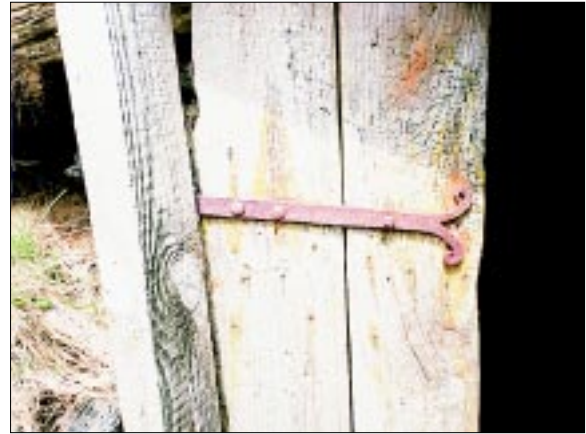
Mynd 29. Fyrirmyndir að lömum má víða finna á Keldum. Hér sést löm með hrútshornslagi á útihurð vesturhesthúss, en hún er með sama sniði og búhurðarlömin. Ljós. Þórhallur Hólmgeirsson.

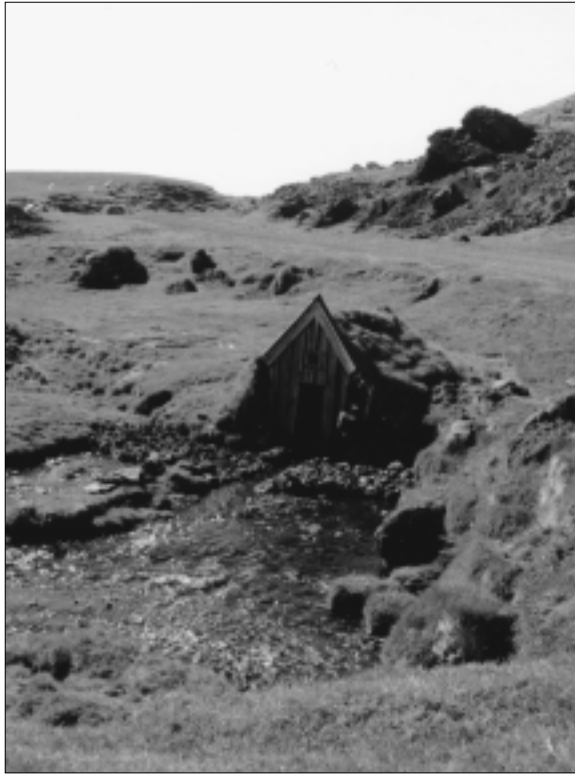
Mynd 30. Myllukofinn er orðinn laslegur á að líta. Ráðgert er að gera við kofan sumarið 2001. Allt gangverk myllunar verður smíðað nýtt. Ljós. Hjörleifur Stefánsson.

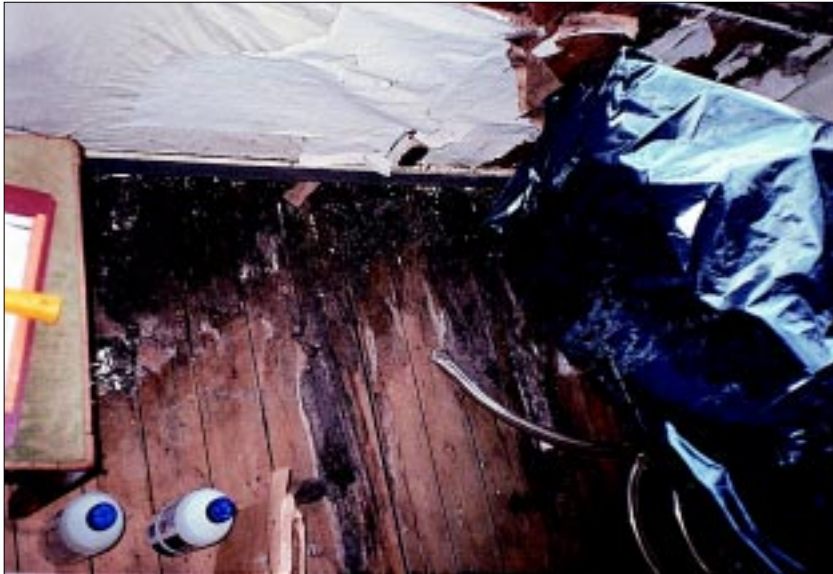
Mynd 32. Gólfborðin voru sumstaðar illa farin, sérstaklega upp við vegg. Ljós. Þórhallur Hólmgeirsson.

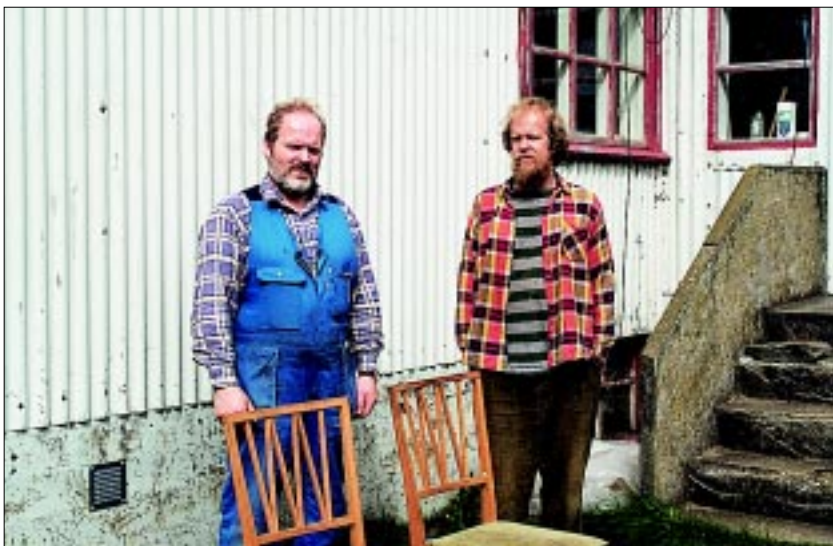
Mynd 33. Ólafur Ólafsson (t.v.) hóf viðgerðir á risinu um miðjan júlímánuð. Þórhallur Hólmgeirsson (t.h.) kom síðan einnig inn í það verk. Að baki þeim má sjá steintröppurnar sem lágu upp í Nýjahús, en þær voru fjarlægðar þetta sumar og smíðaðar trétröppur í staðinn. Ljósmynd Þór Hjaltasín

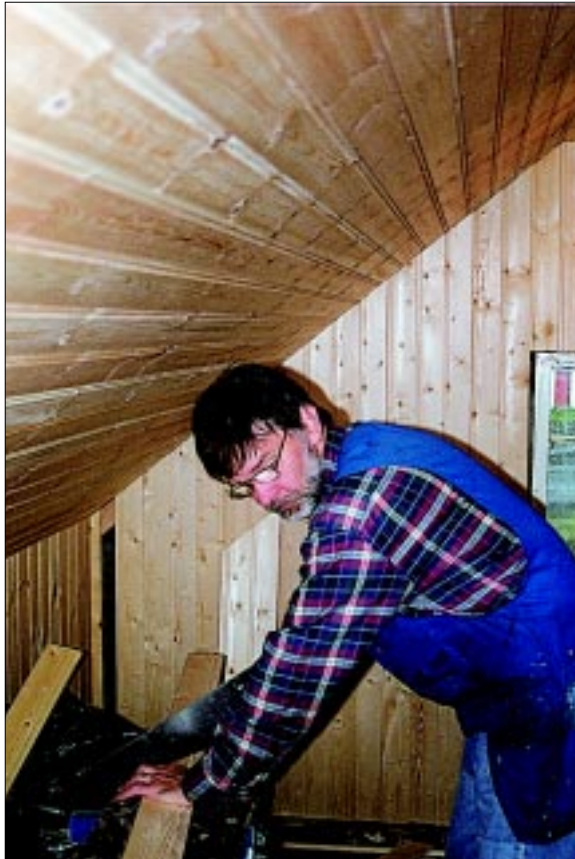
Mynd 34. Leifur Ebenezerason sagar niður panel í risið. Gunnar og Leifur luku við allan frágang í ágústlok. Ljós. Þór Hjaltalín.

Risinu var skipt í tvö herbergi og gang. Allt var þetta klætt með kúlupanel. Opnanleg fög voru sett í gluggana á suðurstaftni og á gangi og sem útgönguleiðir. Annað var nýtt, en hitt gamalt. Á verkstæði Gunnars voru smíðaðar tvær hurðir fyrir herbergin og voru þær hafðar svipaðar þeim sem eru á neðri hæðinni. Nýjar rafmagnsleiðslur voru lagðar í risið og taflan endurnýjuð og færð innar í vegginn, en áður hafði hún staðið út í ganginn. Í töfluna voru lögð viðbótarrör, sem liggja í stökk og koma fram undir stiganum. Rör þessi eru ætluð fyrir blásturskerfið, en áformað er að koma fyrir loftdælu í kjallara hússins. Tveir rafmagnsöfnar voru settir upp á hæðinni

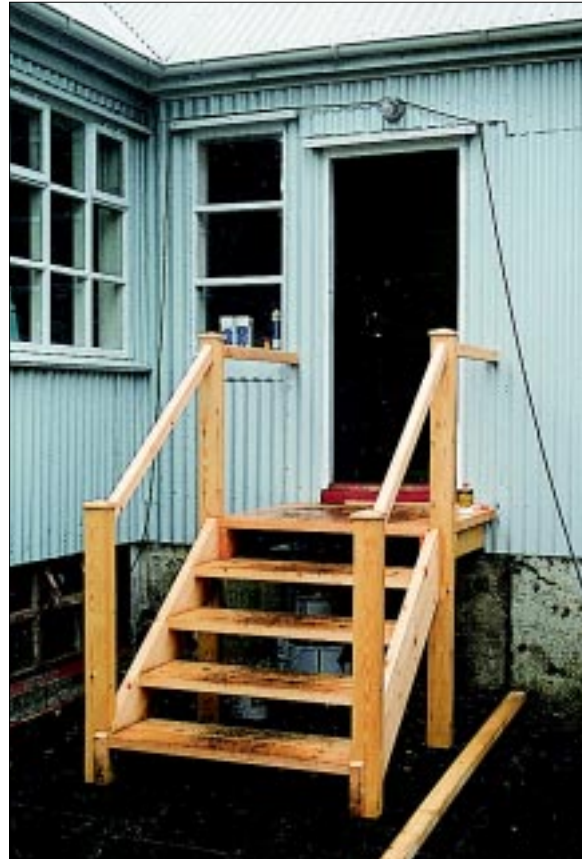
Mynd 35. Úttröppur timbri voru smíðaðar á verkstæði Gunnars Bjarnasonar í stað steintrappanna áður. Ljós. Þór Hjaltalín.

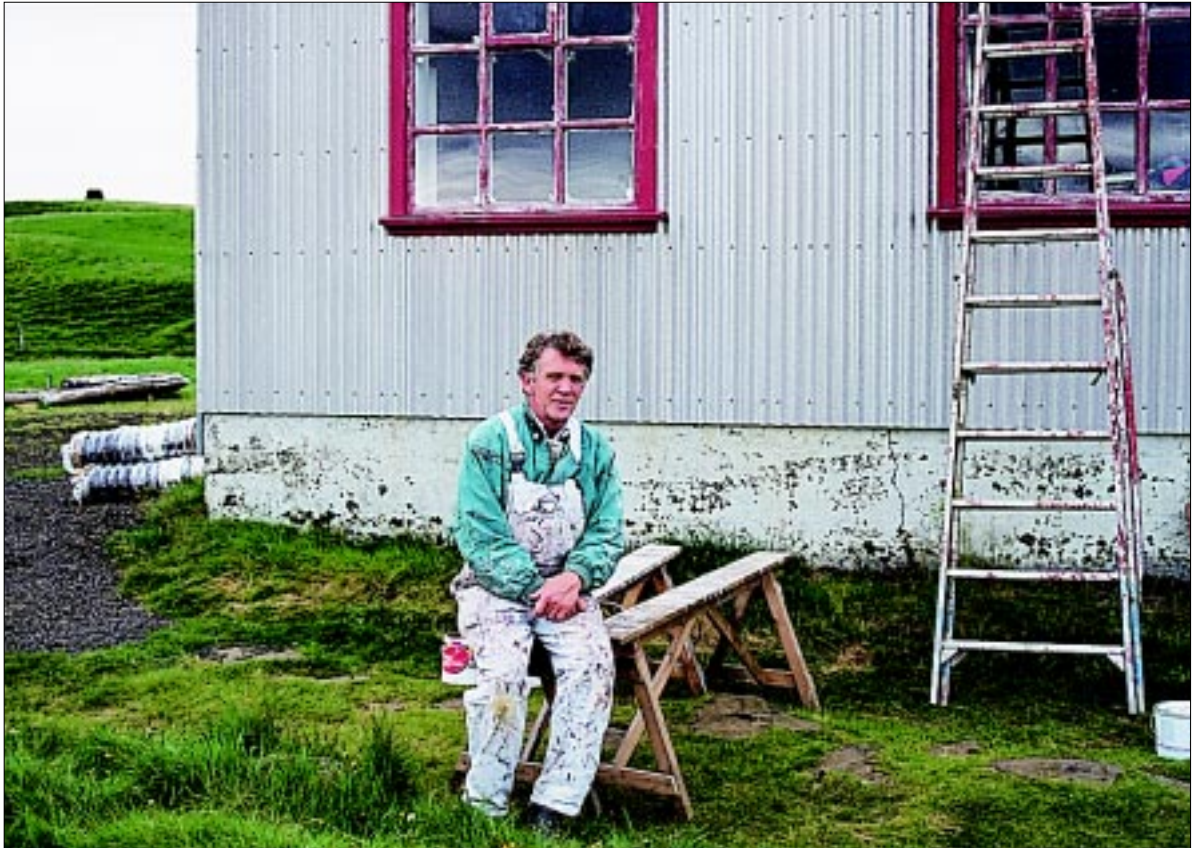
Mynd 36. Þann 19. ágúst kom Jón Svanur Pétursson málarí að Keldum og hófst þegar handa við að setja lit á bæinn. Málaði hann bárujárníð að utan og öll herbergin á neðri hæðinni. Ljós. Þór Hjaltalín.
