Keldur á Rangárvöllum

Framkvæmdir á Keldum 1997-1998
og stefnumótun um viðgerð bæjarins

Þór Hjaltalín

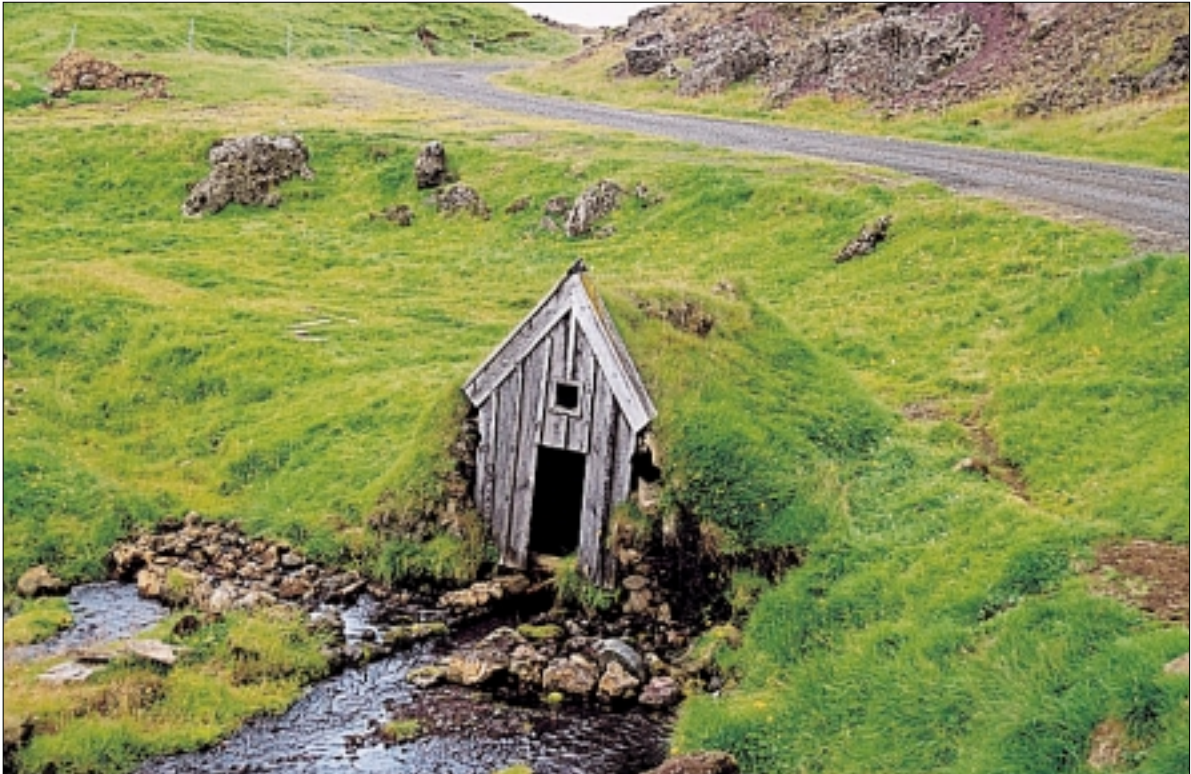
Mynd 1. Myllukofinn niðri við læk sumarið 1997. Stefnt er að því að endurgera gangverk myllunnar svo mala megi korn að nýju. Ljósm. Þór Hjaltalín.

Vorið 1997 var farin skoðunarferð að Keldum og ástand allra mannvirkja metið.³ Göt voru komin á þak myllukofans. Hóla hefur myndast ofan við kofann og rennur vatn og aur þar niður í hann. Búið er að taka upp kvarnasteininn og leifar af vatnshjólinu sem lágu undir ónýtu timburgólfi kofans. Myllukofinn verður gerður upp og gangverk hans endursmíðað.

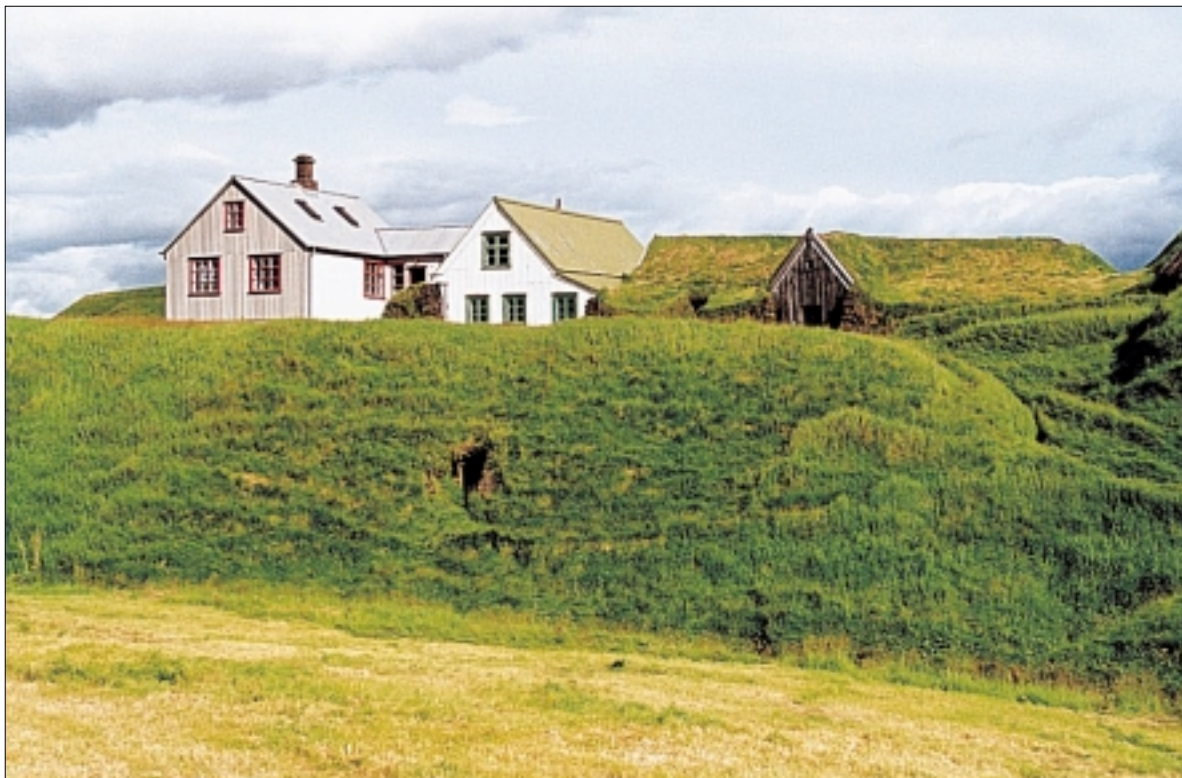
Mynd 2. Keldnabærinn sumarið 1997. Frá vinstri; Nýja hús, baðstofa og skáli. Fremst í bakkanum má sjá inngang Matthíasarganga fyrir endurbyggingu. Ljósmynd: Þór Hjaltalín.

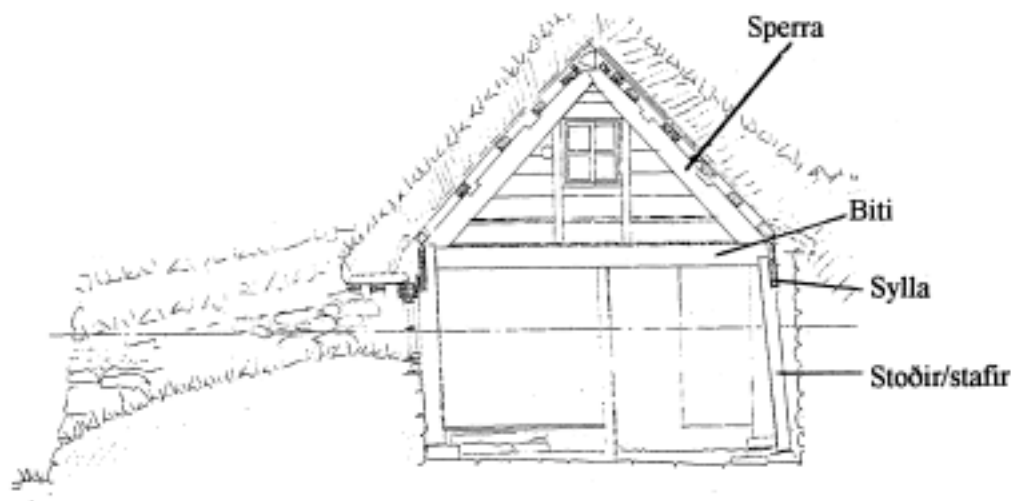
Mynd 3. Skálinn á Keldum. Grindargerð hans er af svokallaðri sperrugerð. Uppdráttur: Grétar Markússon.

Hlaða þarf upp bæði norðurvegg og suðurvegg skálans ásamt vestur bæjardyrakampi. Einnig þarf að hlaða upp alla veggj í búrinu ásamt austur bæjardyrakampi. Grindin er öll farin að hallast að suðurveggnum og nauðsynlegt er að rétta hana við að einhverju leyti. Á vorin hefur verið mikill raki í bænum og skálaviðirnir fúnað af þeim sökum. Blásturskerfi verður komið í gagnið. Rafmagnshitaður miðstöðvarketill í kjallara íbúðarhússins verður notaður til að hita loft sem blásið verður um rörstokk inn í gamla bæinn til að halda húsinu þurr og frostlausu. Gert hefur verið við allar hurðir í bænum á verkstæði Gunnars Bjarnasonar í Reykjavík.

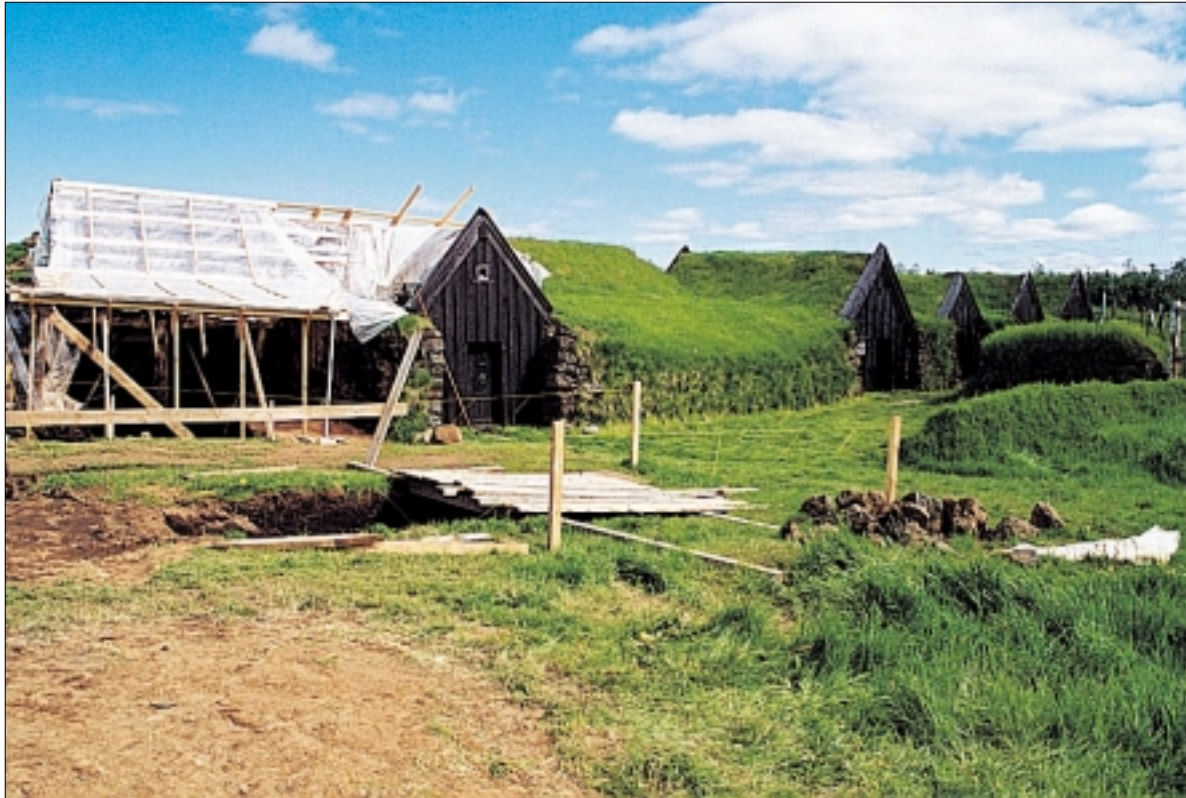
Mynd 4. Keldnabærinn; horft til austurs sumarið 1998. Framkvæmdir standa yfir við skálann og er búið að taka niður suður-vegg hans. Framan við hann er byrjað að grafa snið og þess freistað að finna framhald hinna fornu jarðganga. Austan við bæjardyraþil skálans er búið. Þar taka við fjórir stafnar og er sá fremsti Stóraskemma, þá Litlaskemma, smiðja og hjallur. Ljós. Þór Hjaltalín.

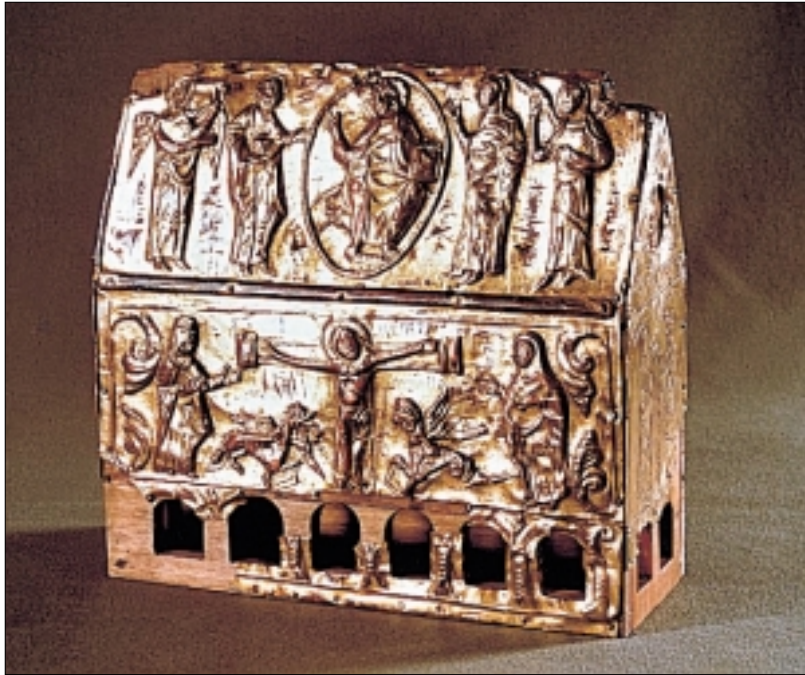
Mynd 5. "Helgidómshúsið" frá Keldum. Húslaga skrin sett gyltum koparþynnum. Það er prýðilega varðveitt, með myndum, bæði upphleypum og grófum á þekju, hliðum og göflum. Á þekjunni annars vegar er dómsdagsmynd af Kristi og á vegg þar fyrir neðan er krossfestingarmynd. Á þekjunni hinum megin eru myndir af sex postulum og öðrum sex á veggnum fyrir neðan. Merki eru á skrininu eftir steina sem hafa verið greptir í. Neðsti hluti skrinsins er súlnaröð þar sem súlnarnar eru tengdar með bogum. Skrínið er sennilega frá 13. öld. Þjóðminjasafn Dana. (Kirkja og kirkjuskrúð, bls.16). Þjms. L&pr. 1992:278.

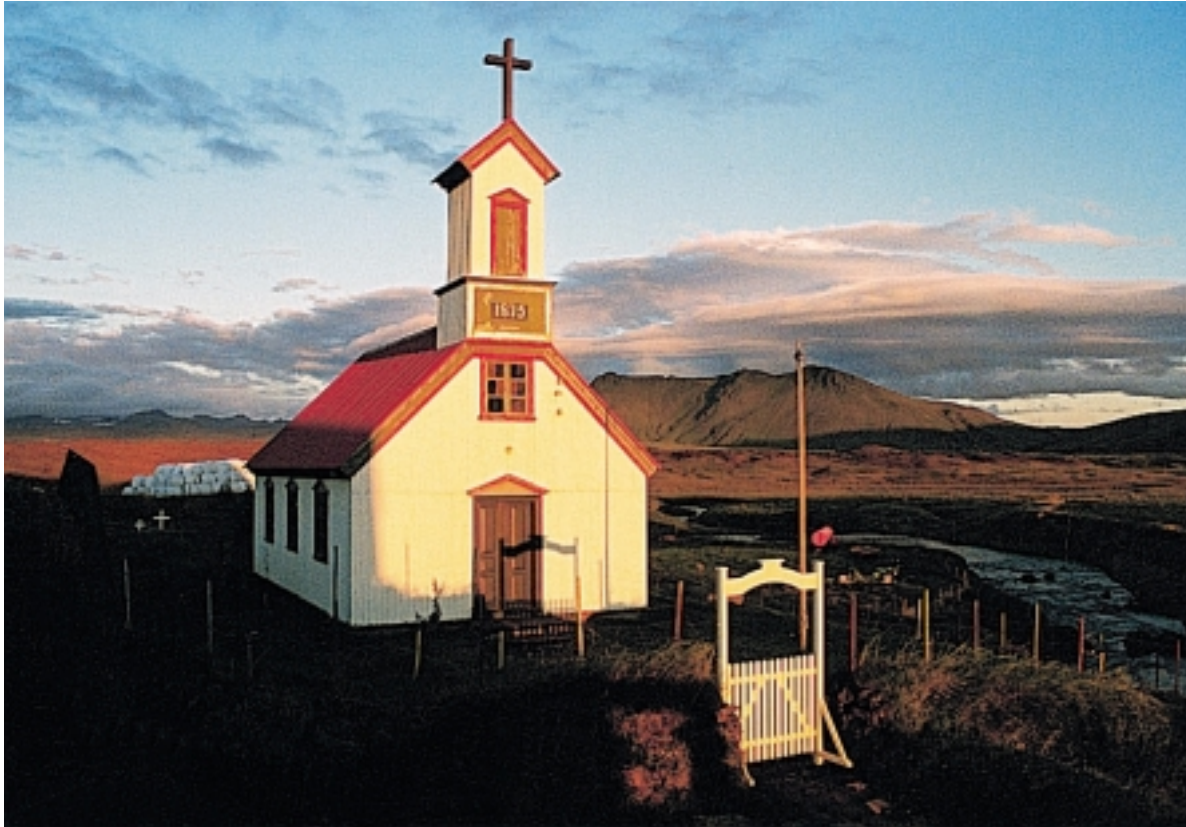
Mynd 6. Keldnakirkja böðuð í kvöldsólinni haustið 1998. Ráðgert er að gera við kirkjuna sumarið 1999. Ljósm. Þór Hjaltalín.

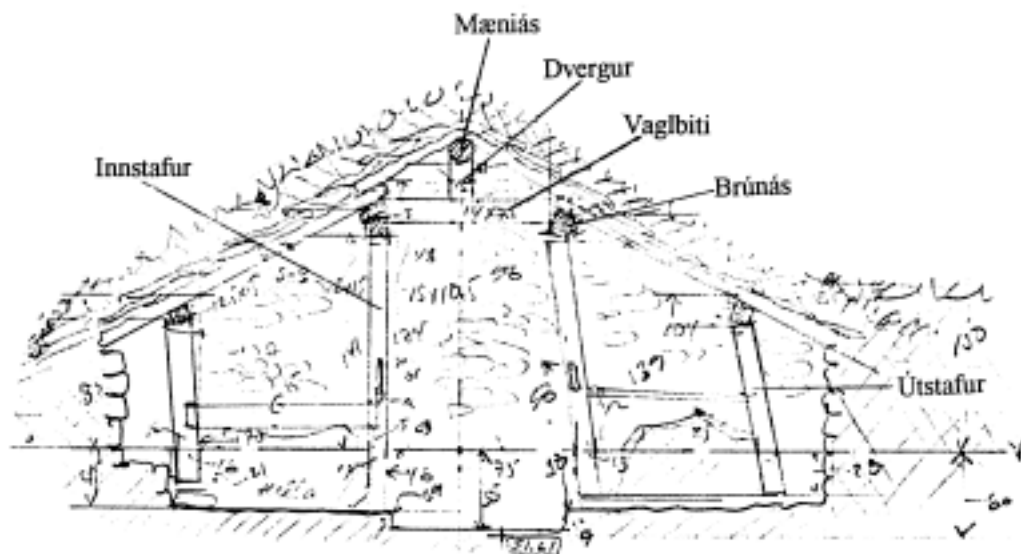
Mynd 7. Timburgrind fjóssins. Grind þessi er af sömu gerð og elstu skálar höfðu á miðöldum. Uppdráttur: Grétar Markússon.

18. Fjós: Fjósið á Keldum er ekki síst forvitnilegt vegna timburgrindarinnar sem heldur því uppi, en þar er um að ræða svokallað þríása hús. Tvær raðir innstafa eru eftir endilöngu húsinu. Ofan á þeim liggja brúnásar sem skorðaðir eru með vaglbita. Lóðrétt á vaglinum er lítil stoð, dvergur, sem heldur uppi mæniásnum (sjá mynd). Grindargerð þessa má rekja aftur í grúa forneskju og hefur ef til vill verið algengasta grindargerðin á þjóðveldisöld. Við rannsókn á Keldna-skálanum sumarið 1998 mátti sjá ummerki innstafa í elstu gólflögum skálans, sem bendir til að á honum hafi verið ásapak. Nú er

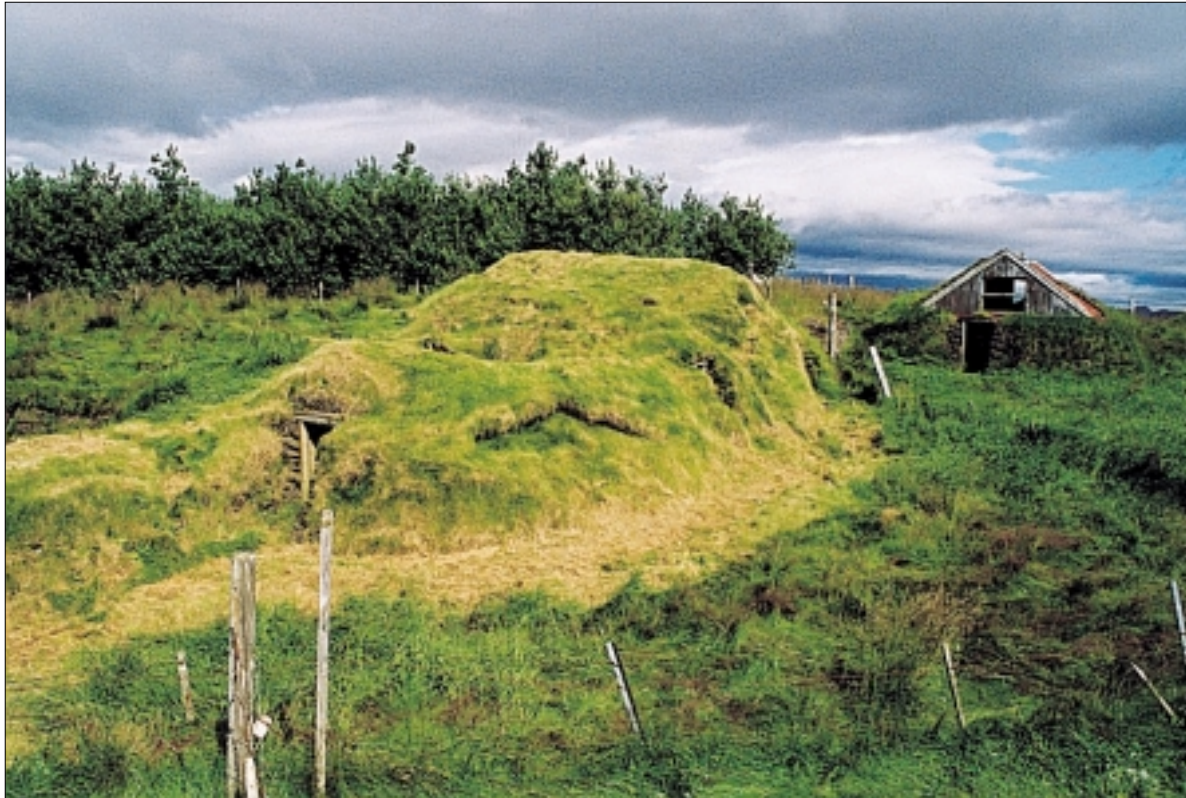
Mynd 8. Fjóshóllinn austan við bæjarhúsin, sumarið 1998. Fremst er Vesturhesthús. Til hægri við það má sjá í eitt horn Stóruvéttar. Á bak við hesthúsið eru Tappakofi og fjós (hæsta þústin), en dyr þessara húsa snúa í suður. Fjær má sjá hlöðuna, bárujárnsklædda að hluta. Ljós. Þór Hjaltalín.

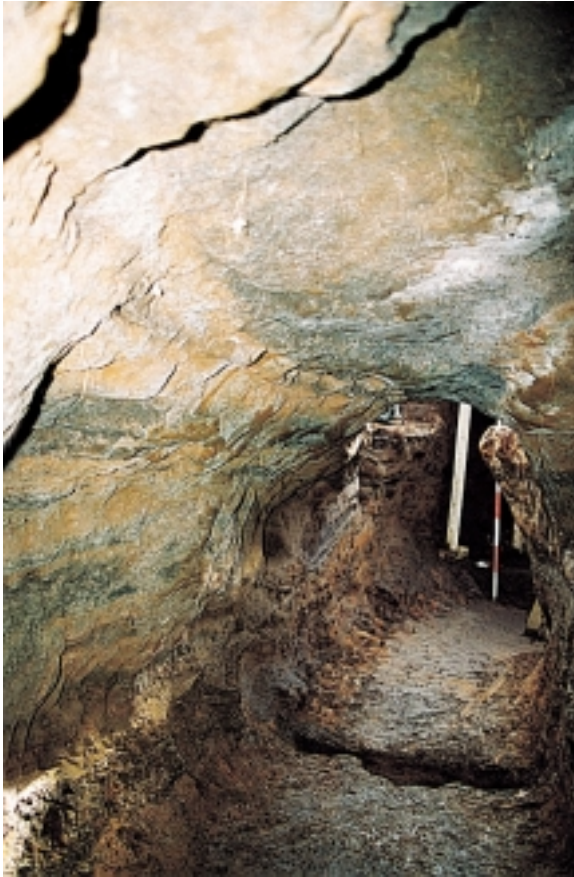
Mynd 9. Hvelving jarðganganna var nokkuð heil á um 10 metra kafla næst skálanum. Á um 2 ½- 3 metra kafla stóð hún alveg uppi. Hér er horft suður eftir hinum best varðveittu göngum. Ljós. Þór Hjaltalín.

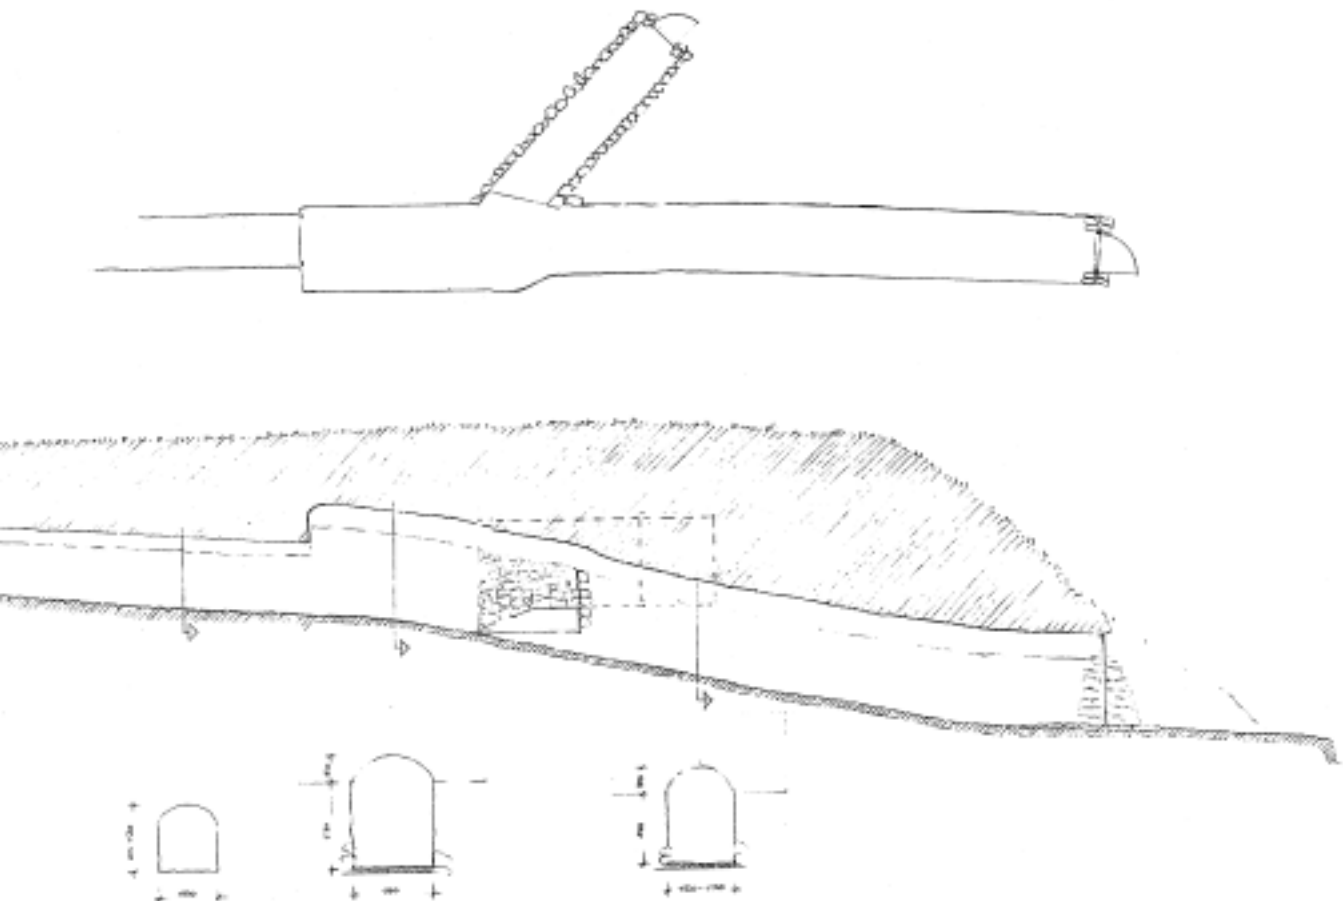
Mynd 10. Jarðgangagerðin hefur verið mikið verk þegar þau voru grafin á sínum tíma. Sennilega hefur gröfturinn hafist frá bakkanum í átt að skálanum. Keldnalækurinn hefur þá tekið við moldinni. Af uppdrættinum má sjá hvernig göngin tengjast skálanum. Skálagólfíð hefur þá verið um 140 cm neðar en núverandi yfirborð. Uppdrátturinn sýnir hæð og breidd ganganna eins og þau voru endurbætt. Uppdráttur: Hjörleifur Stefánsson.

árið”.⁴⁰ Göngin voru síðan endurgerð að stórum hluta, hlaðin upp, settar stoðir og reft yfir með járn og torfi, en upprunalega höfðu þau verið grafin beint í gegnum jarðveginn án nokkurs stuðnings, rúmlega 1 metri á hæð og vidd.

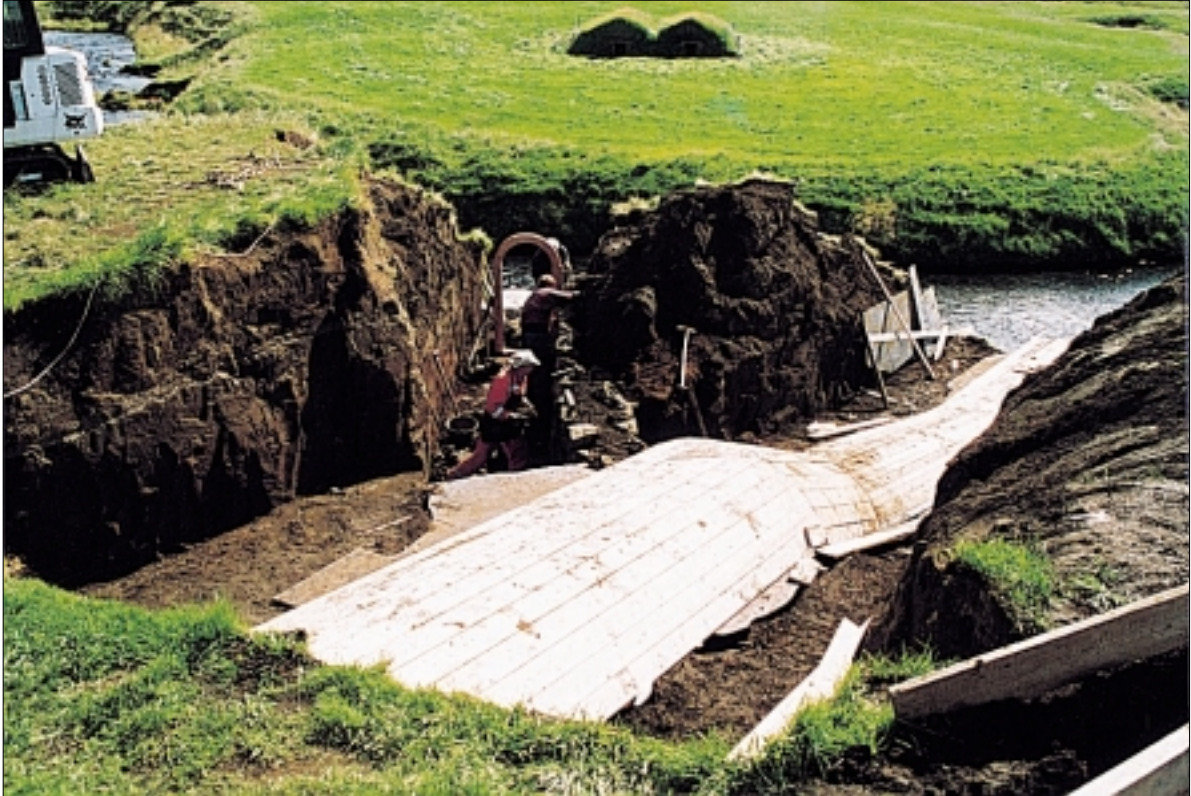
Mynd 11. Þann 13. ágúst var slegið upp mótum fyrir moldarsteypuhvelfinguna sunnan við þró. Grafnir höfðu verið eins metra stallar beggja vegna við gangaveggina þar sem hvelfingin skyldi hvíla. Haraldur, Oddur Bjarni og Bergsteinn eru önnur kafnir við að hlaða upp Matthíasargöngin. Fjær sést í Lambhúsin sunnan við læk. Ljós. Þór Hjaltalín.

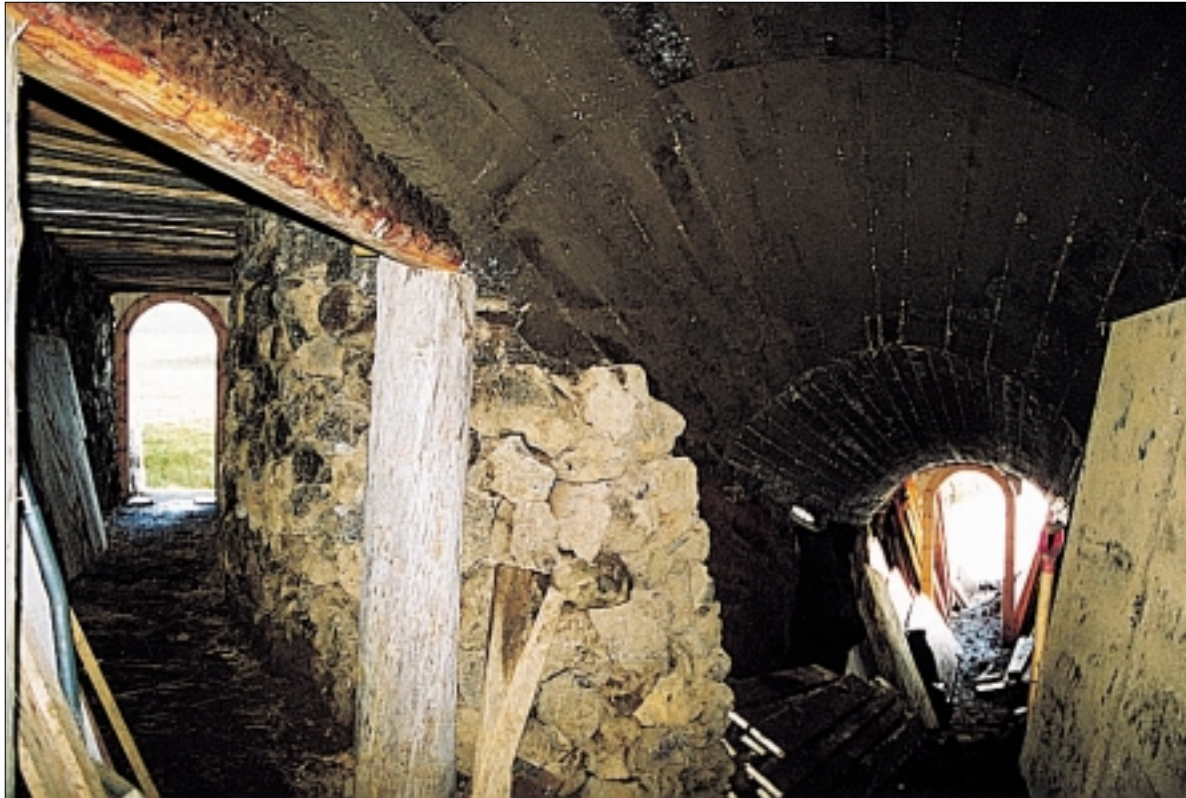
Mynd 12. Horft í suðurátt út úr göngunum í október 1998. Til vinstri eru Matthíasargöngin, hlaðin úr grjóti. Hægra megin eru hin moldarsteyptu göng. Eftir er að snyrta hvelfinguna til þess að afmá ummerki mótatimburs. Ljós. Þór Hjaltalín.

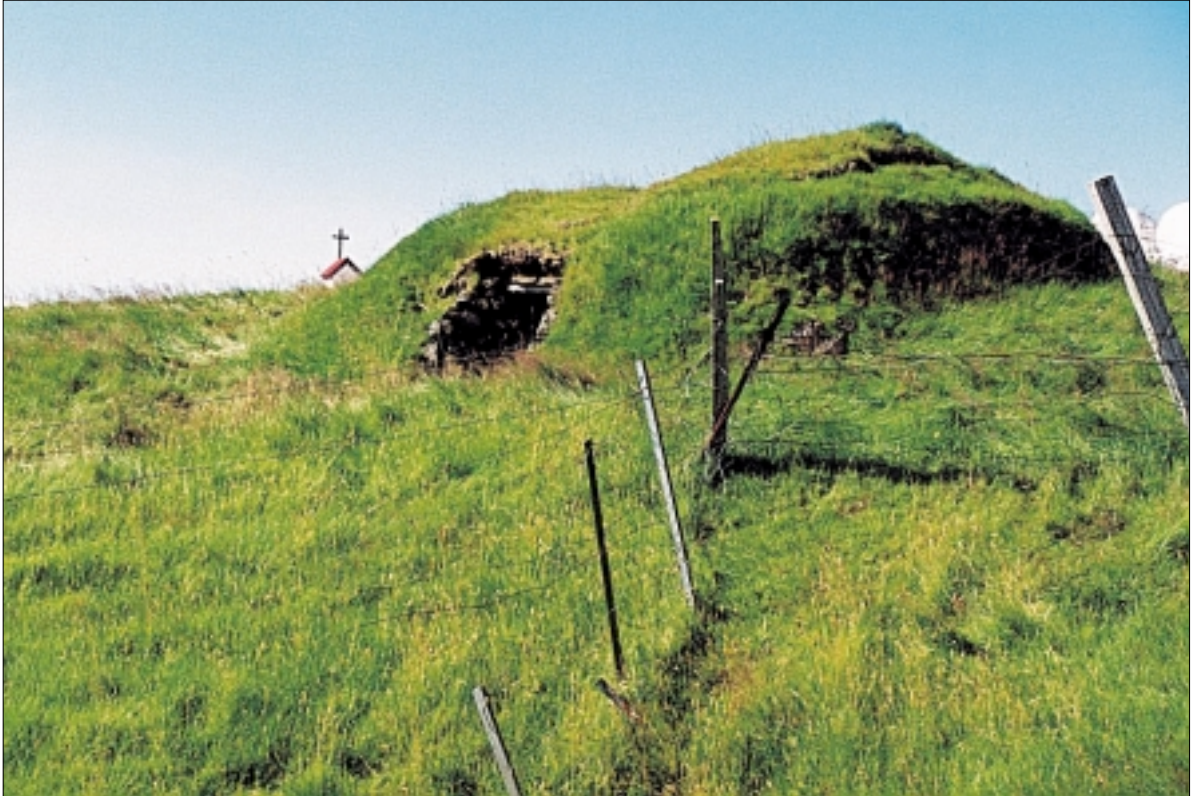
Mynd 13. "Tröðin" er eitt þeirra mannvirkja sem heyra til útihúsum á Keldum og stefnt er að viðgerðum á. Horft til norðvesturs sumarið 1998. Ljós. Þór Hjaltalín.

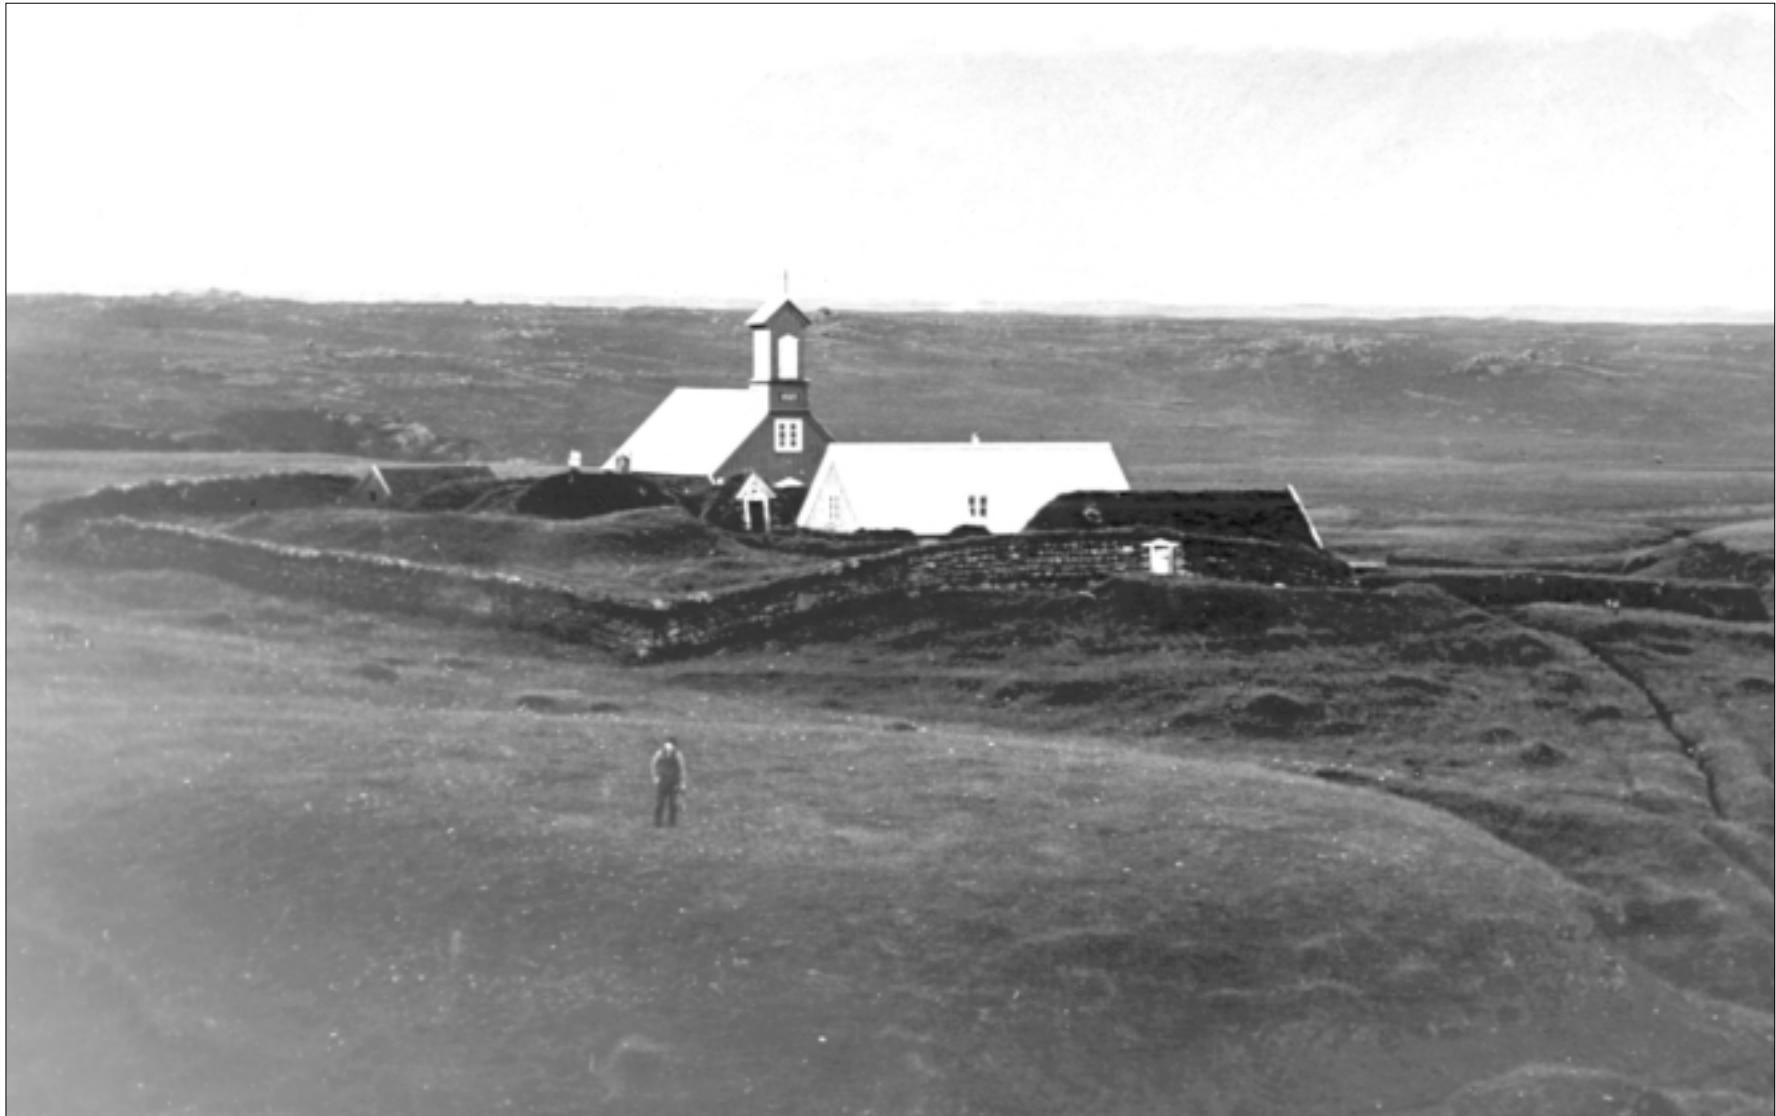
Mynd 14. Keldnabærinn skömmu fyrir síðustu aldamót. Athygli vekur hin mikla hæð á húsagarðinum. Við norðurstafn baðstofunnar er kamar sem hrundi í jarðskjálfta árið 1912. Framstafn kirkjunnar og norðurhlið eru með listapili, bárujarnslaus. Til hægri eru lambhúsin. Ljós. Ókunnur. ÞJMS. M6 30.

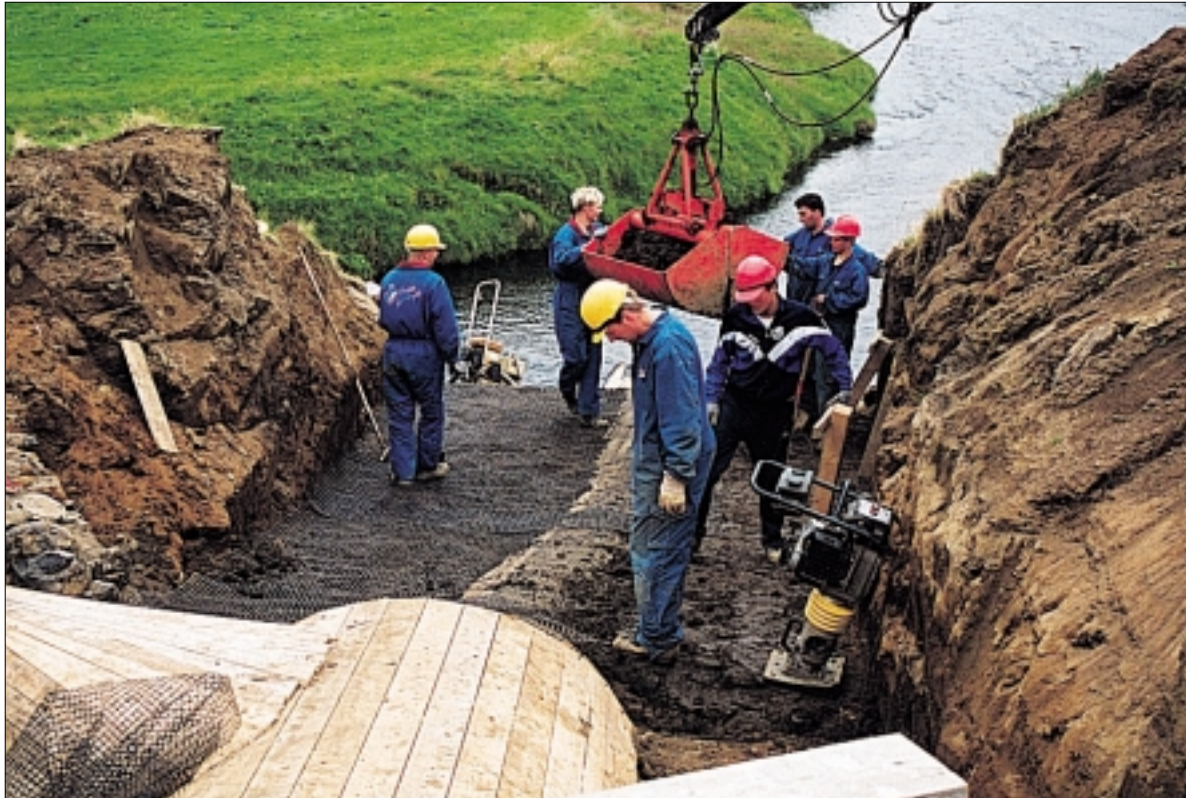
Mynd 17. Þann 17. ágúst 1998 var neðsti hluti hvelfingar jarðganganna moldarsteypdur. Sementsblandaðri moldinni var þjappað að mótunum. Inn á milli moldarlaga var sett jarðvegsnet til öryggis. Ljósmynd. Þór Hjaltalín.

eru notaðar í steinsteypu. Moldin var höfð nokkuð rök þannig að við þjöppun yrði hún leirkennd. Milli moldarlaga var komið fyrir jarðvegsneti til varnar hrúni. Styrkur steypunnar var að jafnaði þrjú 40 kg sementspokar á móti rúmmetra af mold, sem þýðir ca. 1 á móti 10. Ofan við moldarsteypu hvelfinguna var höfð steinsteypu öryggisplata. Í Matthíasargöngum var annar háttur hafður á. Ákveðið var að hlaða þau göng úr grjóti upp í um 180 cm hæð. Hleðslumenn voru fengnir norður úr landi, þeir Bergsteinn Gunnarsson, Haraldur Karlsson og Oddur Bjarni Þorkelsson sem hafa sinnt hleðsluvinnu á Grenjadarstað í Aðaldal og Þverá í Laxárdal. Þórhallur klauf síðan rekaviðardrumba sem notaðir voru til þess að refta yfir göngin. Torfþökur, tjörupappi og loks steinsteypu öryggisplata komu þar ofaná. Þórhallur sá einnig um smíði dyraumbúnaðar og hurða fyrir gangamunnana. Búrhurðin á Keldum var höfð sem fyrirmynd og sá Gunnar Bjarnason um smíði lama og hespa. Þessum framkvæmdum, sunnan við þró, lauk um mánaðarmót ágúst/september. Undir þrónni voru göngin heil og framkvæmdin þaðan og út að skála var því með nokkuð öðrum hætti. Í byrjun september var kamarsþróin, sem steypd var

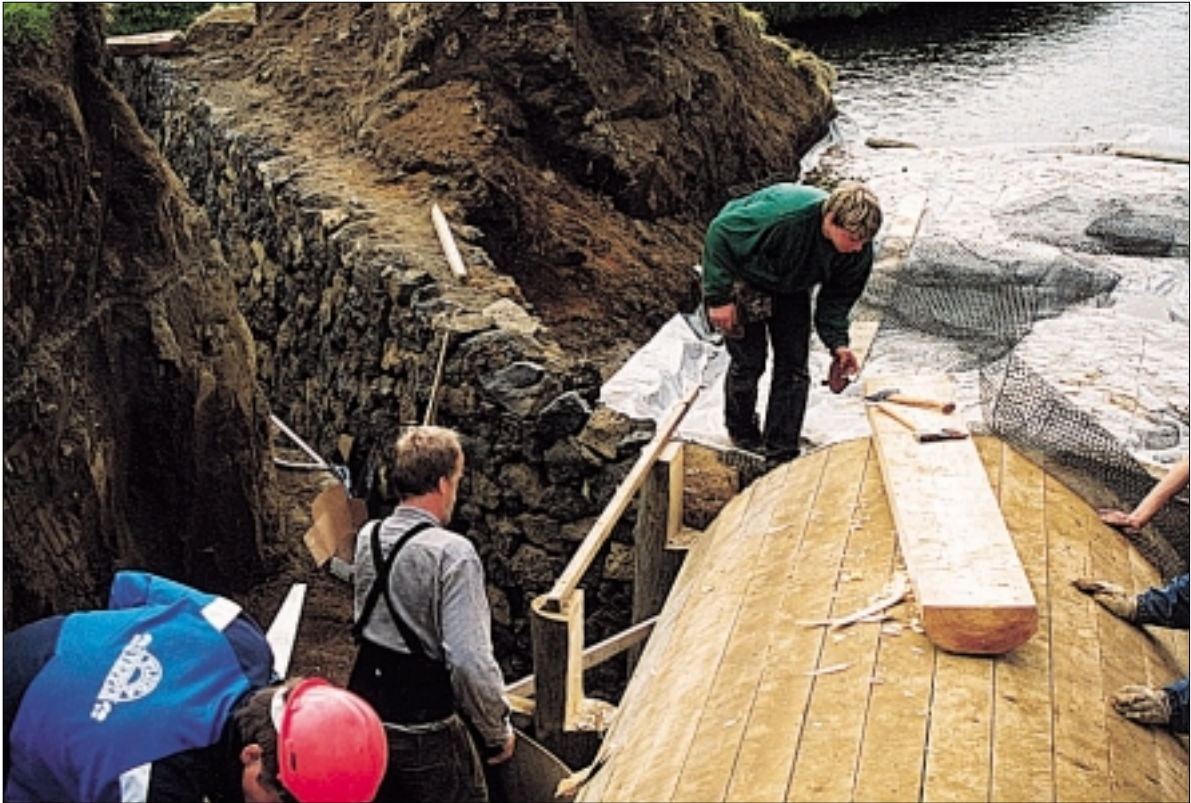
Mynd 18. Þórhallur Hólmgeirsson (fyrir miðri mynd) hefur séð um mest alla smíðavinnu á Keldum. Hér er hann að koma fyrir bita miklum við enda Matthíasarganga, þar sem þau ganga inn í hin upprunalegu göng. Ljósmynd. Þór Hjaltalín.

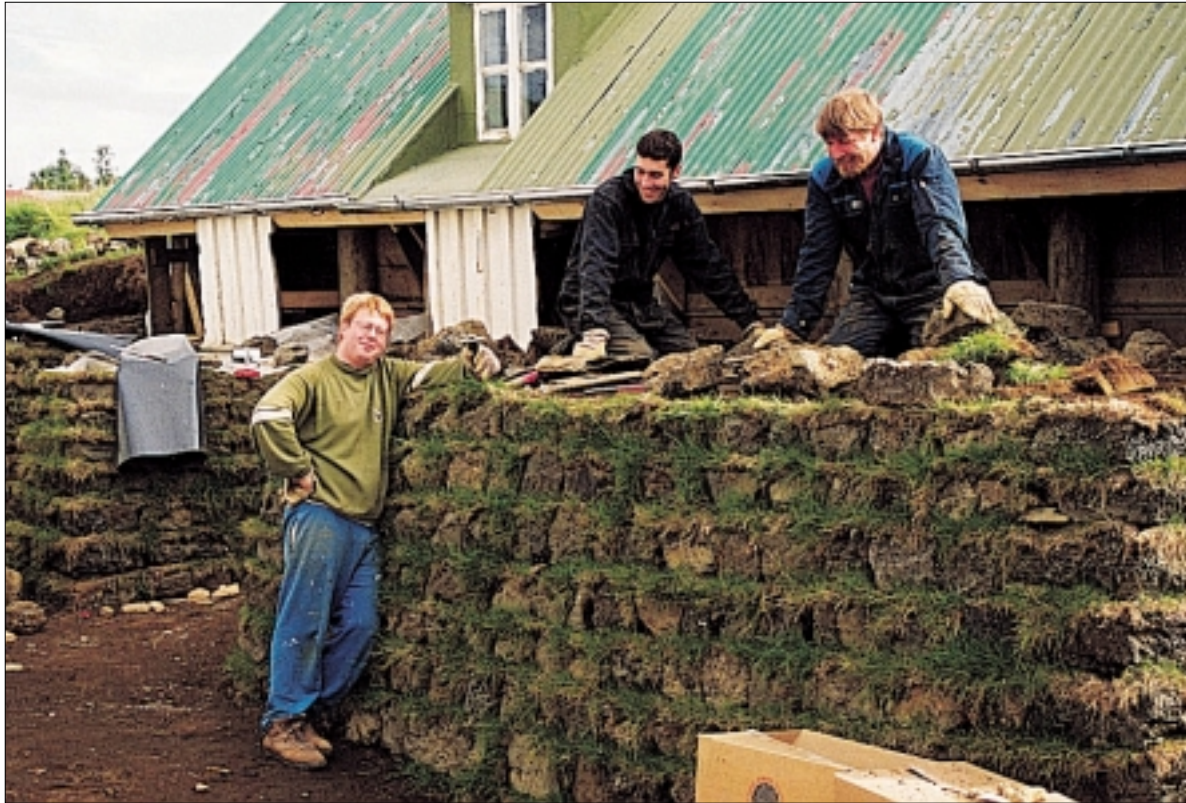
Mynd 19. Víglundur Kristjánsson (lengst til hægri), hefur að mestu séð um hleðsluvinnuna á Keldum. Hér er hann að hlaða upp vesturvegg baðstofunnar, ásamt aðstoðarmanni sínum, Birni Hrannari Björnssyni. Hjá þeim stendur Oddur Bjarni Þorkelsson. Ljós. Þór Hjaltalín.

blásturskerfinu verið komið í gagnið og bærinn því upphitaður árið um kring. Slíkt mun vonandi stórmínka viðhald og varna fúa í timburverkinu. Vesturveggur baðstofu var síðan rifinn, en svæðið undir honum og sunnið milli baðstofu og Nýja húss var rannsakað af fornleifafræðingum og lauk þeirri rannsókn þann 17. júní. Tækifærið var notað til að gera við timburverkið í baðstofunni. Veruleg viðgerð fór fram á stoðum hússins og skipt um nokkrar vegna fúa. Gert var við glugga og þeim komið fyrir á ný. Einnig fóru fram viðgerðir á gólfi í stofu og Piltaherbergi. Neðri hluti norðurstafns baðstofu var einnig illa farinn af fúa. Skipt var um syllu og tróð í vegg fjarlæggt. Þiljunum, sem áður höfðu fengið viðgerð á verkstæði Gunnars Bjarnasonar, var komið fyrir á ný. Borðstofan, austan við baðstofuna, var einnig gerð upp. Gert var við grind, þiljur og gólfborð og sömuleiðis í baðstofugangi. Timburverkið í þakinu var að miklu leyti endurnýjað. Í skálanum varð víða að gera við grindina. Skeytt var við syllur, þar sem þær höfðu fúnað og stoðir og syllur trénegldar þar sem sprungur höfðu myndast. Grindin var síðan rétt nokkuð af, þar sem hún var mjög farin að hallast til

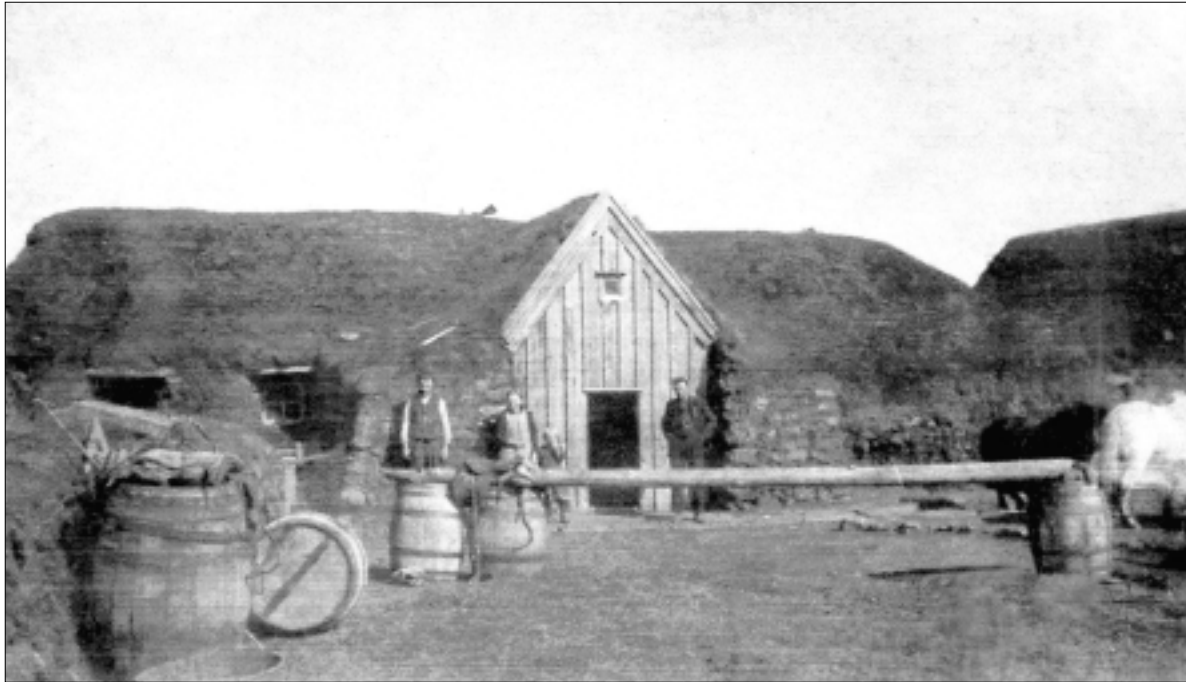
Mynd 20. Skúli Guðmundsson og kona hans, Svanborg Lýðsdóttir fyrir framan Keldnaskálann árið 1912, áður en vesturgafli skálans var rifinn. Ýmsar heimildir eru til um útlit skálans frá því áður en Skúli innréttaði eldhús í vesturenda hans árið 1914. Álitamál er hvort rétt sé að færa þróunina til baka.

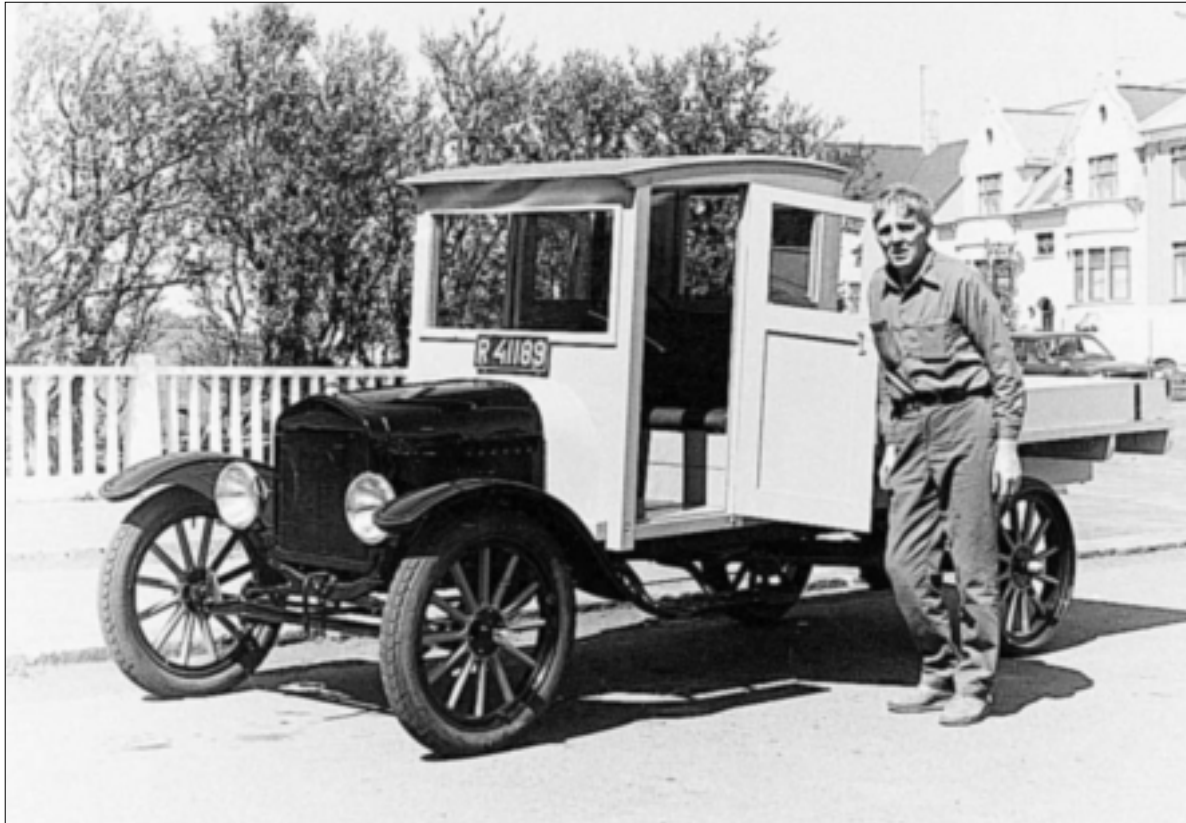
Mynd 21. Mismunandi hefð hefur skapast við viðgerðir gripa, eftir því hvaða muni um er að ræða. Gamli Vífilstaða Fordinn frá 1917 fékk Þjóðminjasafnið í sína vörslu árið 1971. Þá var hann að segja má ónýtt ryðhræ, hvorki sýnigarhæfur eða neinum til gamans. Á árunum 1977-78 gerði Pétur G. Jónsson, sem hér sést á myndinni, bílinn upp og smíðaði í hann varahluti. Myndin er tekin árið 1978 og bílinn er orðinn eins og nýr. *Þjms.* 7120.
